## IDENTIFICACIÓN DE CONSTRUCCIONES CON PIEDRA SECA EN HUELMA

### FICHA 13-4: “Patín del Cortijo del Realejo”

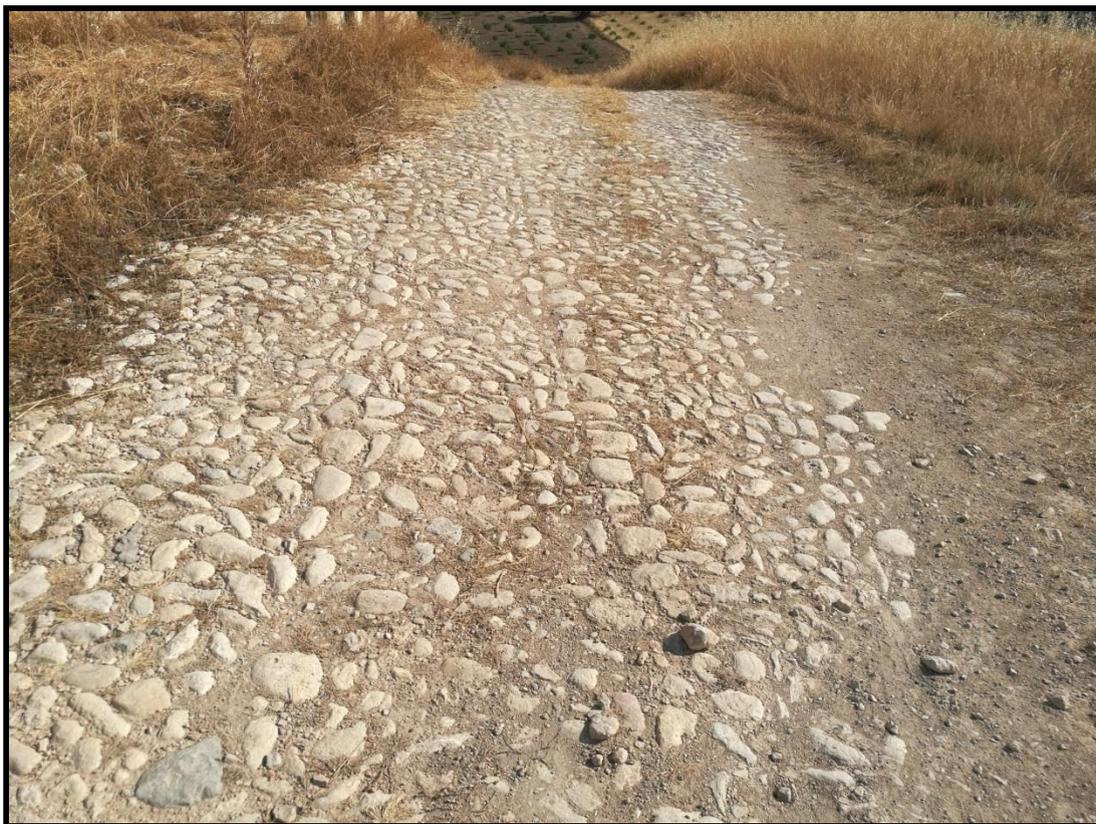
**Conservación:** Bastante deteriorado, solo se conserva en buen estado el lado Este aunque también este lado se encuentra aterrado en la mitad que pega a la pared del cortijo.

Detalle del empedrado en el lado Este.

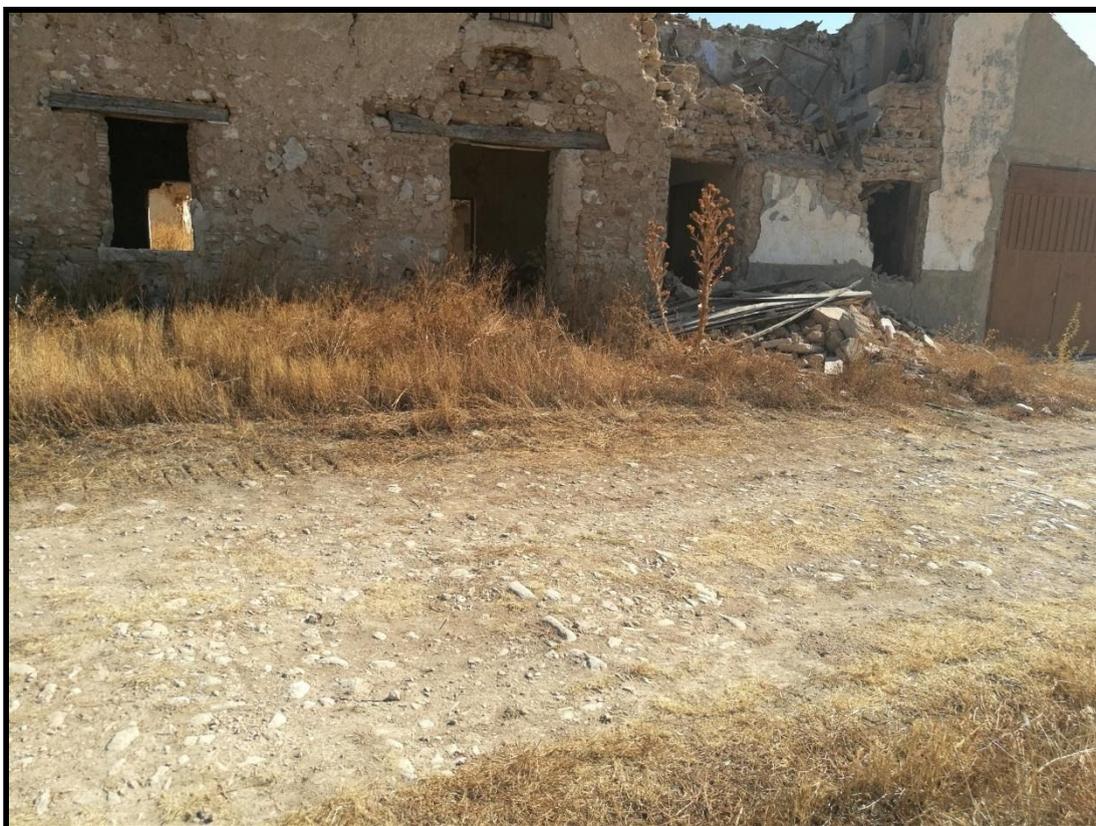
Detalle del empedrado en el lado Sur, actualmente muy deteriorado.
