## IDENTIFICACIÓN DE LA CONSTRUCCIÓN DE PIEDRA SECA, N° 59

**Denominación:** "Choza de los Cantos"

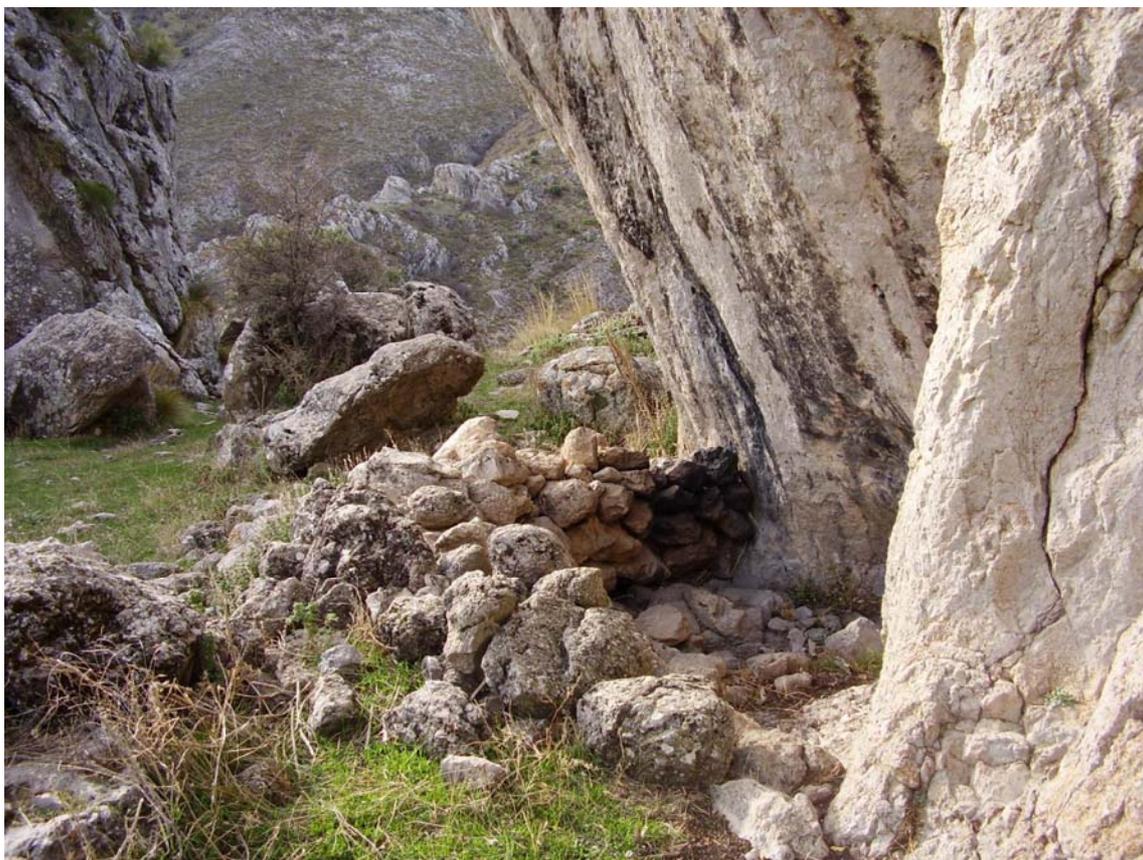
**Conservación:** En ruinas.

**Descripción:** Choza de pastores construida al abrigo de una piedra y junto a un 2 corrales de ganado. Se haya prácticamente derruida, incluido el anillo de la misma. Disponía de un portillo de entrada En su lado Noreste, entre el muro y la cimbra. La techumbre de la cual hoy no quedan restos era de origen vegetal realizada con troncones de encina, hiniesta y lastón cosidos con ramal de esparto, apoyados entre la cimbra y el muro.

Foto 1. Vista general de la choza.

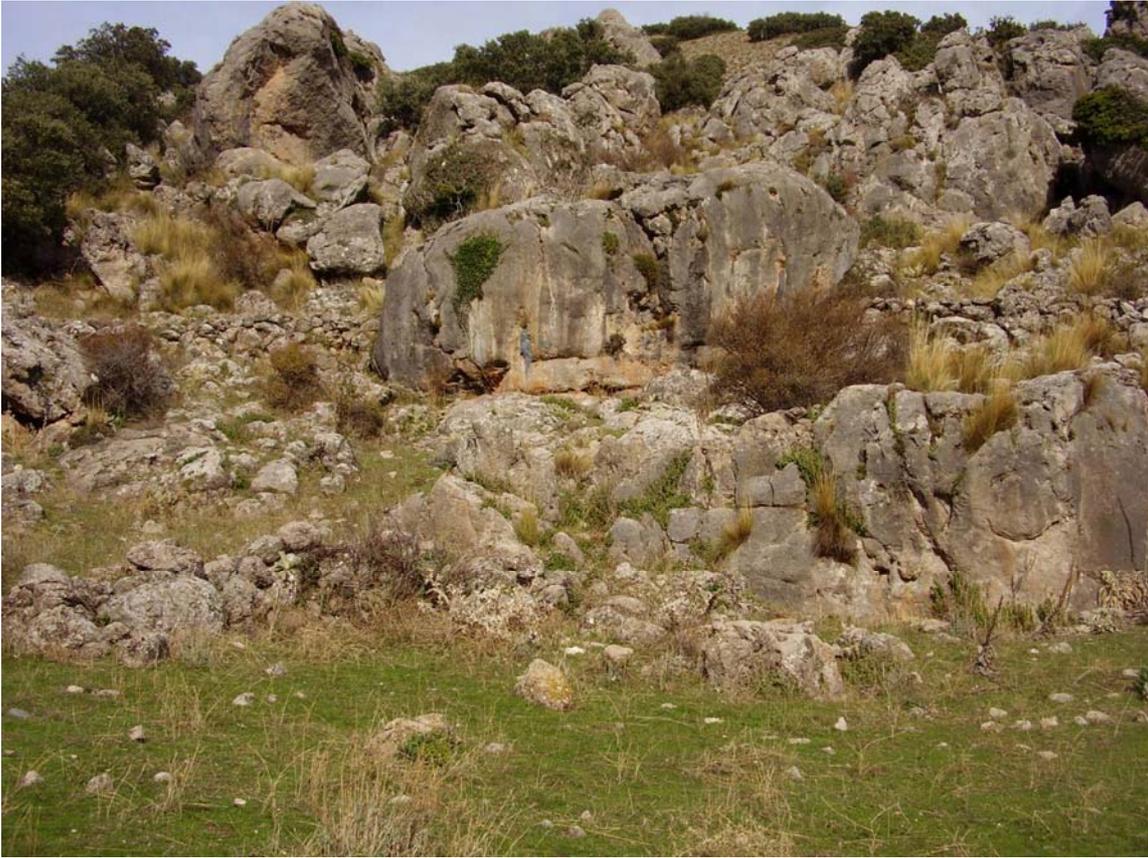
**Elementos anexos:** Corral de ganado de forma irregular, en el que se levantan varias tapias de piedra seca de poca altura y se aprovechan los accidentes naturales para cercar el terreno. Todo el contorno posteriormente se reforzaba con espinos, para impedir la salida del ganado.

**Foto 2. Vista del corral anexo a la choza.**

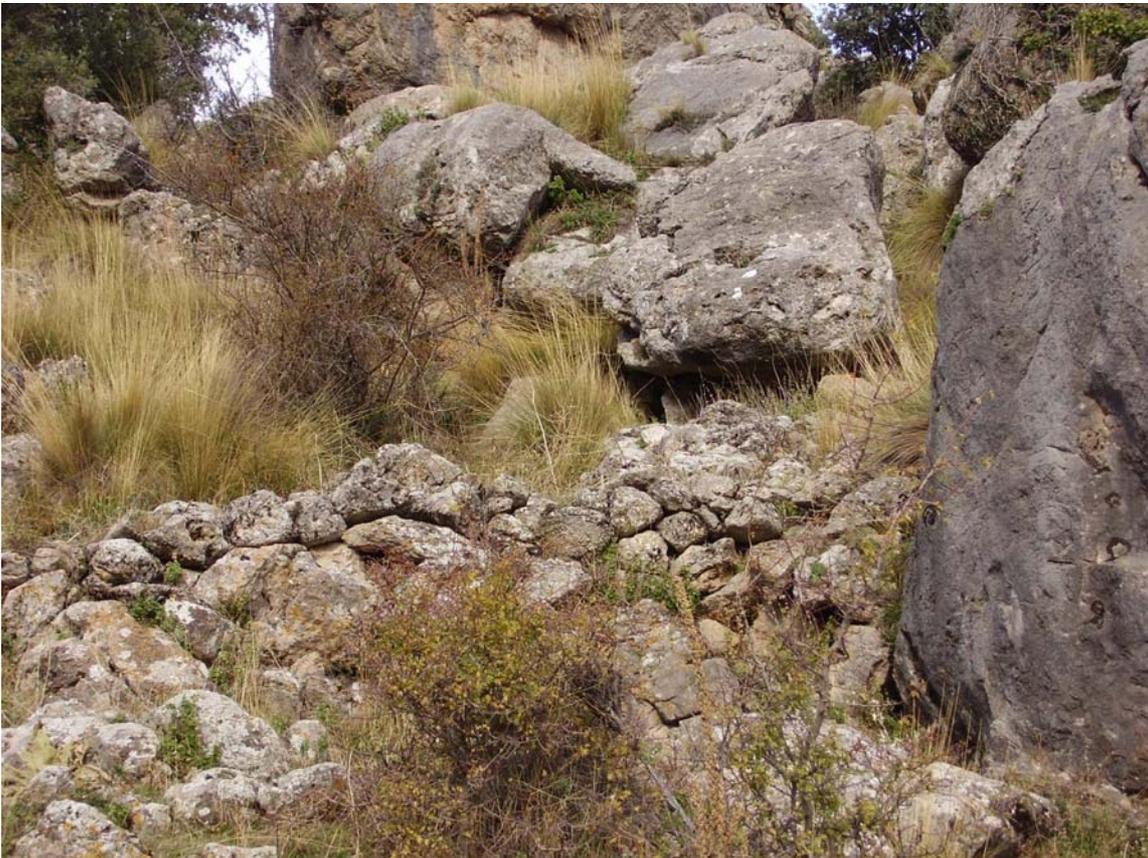
**Vista 3. Detalle de una las tapias del corral.**
