IDENTIFICACIÓN DE LA CONSTRUCCIÓN DE PIEDRA SECA, N° 50

Denominación: "Era del Cantalar"

Población: Albanchez de Mágina.

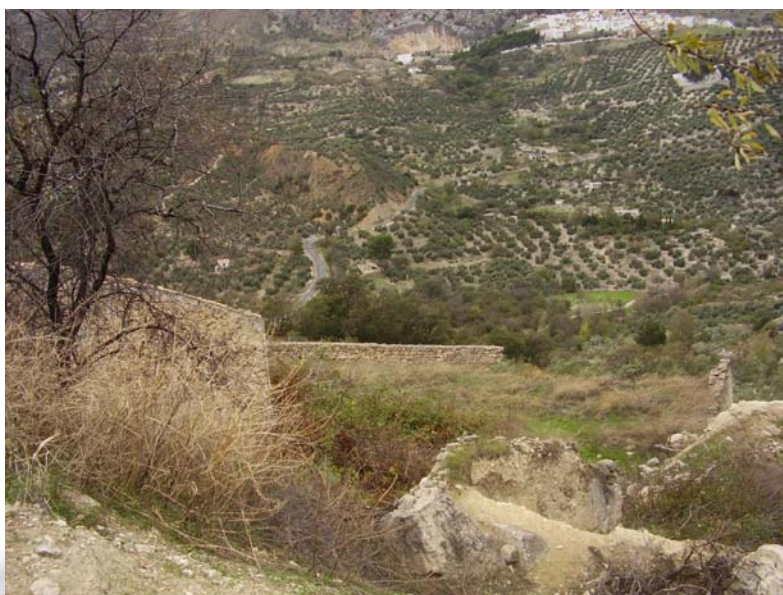
Descripción: Era atípica con forma rectangular, se haya empedrada, aunque debido a la invasión de la vegetación prácticamente no se distingue el empedrado. Se sustenta sobre una gran albarrada de 2'60m de altura que permite nivelar el terreno, con una pendiente considerable en la zona. Parte de este muro se hay derruido y en otras zonas se han abierto grandes rajass por lo que su derrumbe es inminente.

Foto 1. Vista de la era.

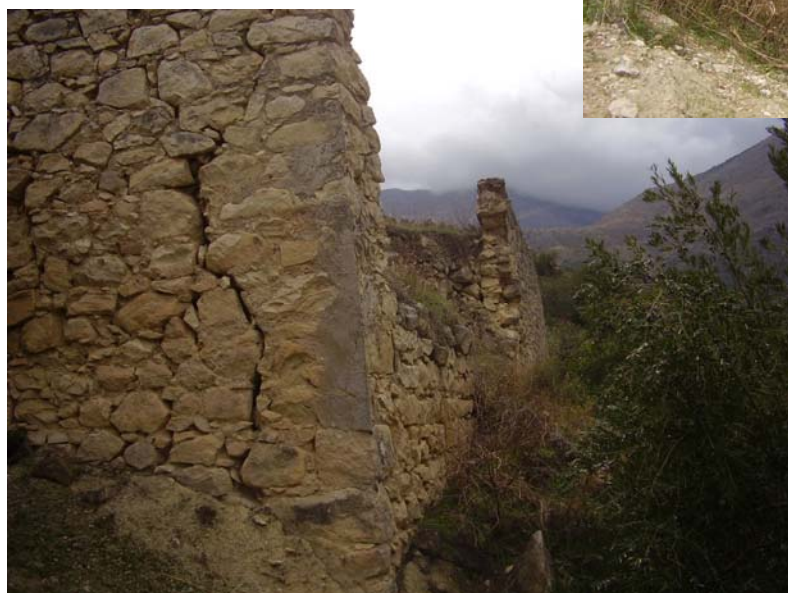
Conservación: Estado de abandono, semiderruido.

Foto 2. Vista del estado actual de la albarrada de contención.
