## IDENTIFICACIÓN DE LA CONSTRUCCIÓN DE PIEDRA SECA, N° 37

**Denominación:** "Era de la Lomilla"

**Población:** Albánchez de Mágina.

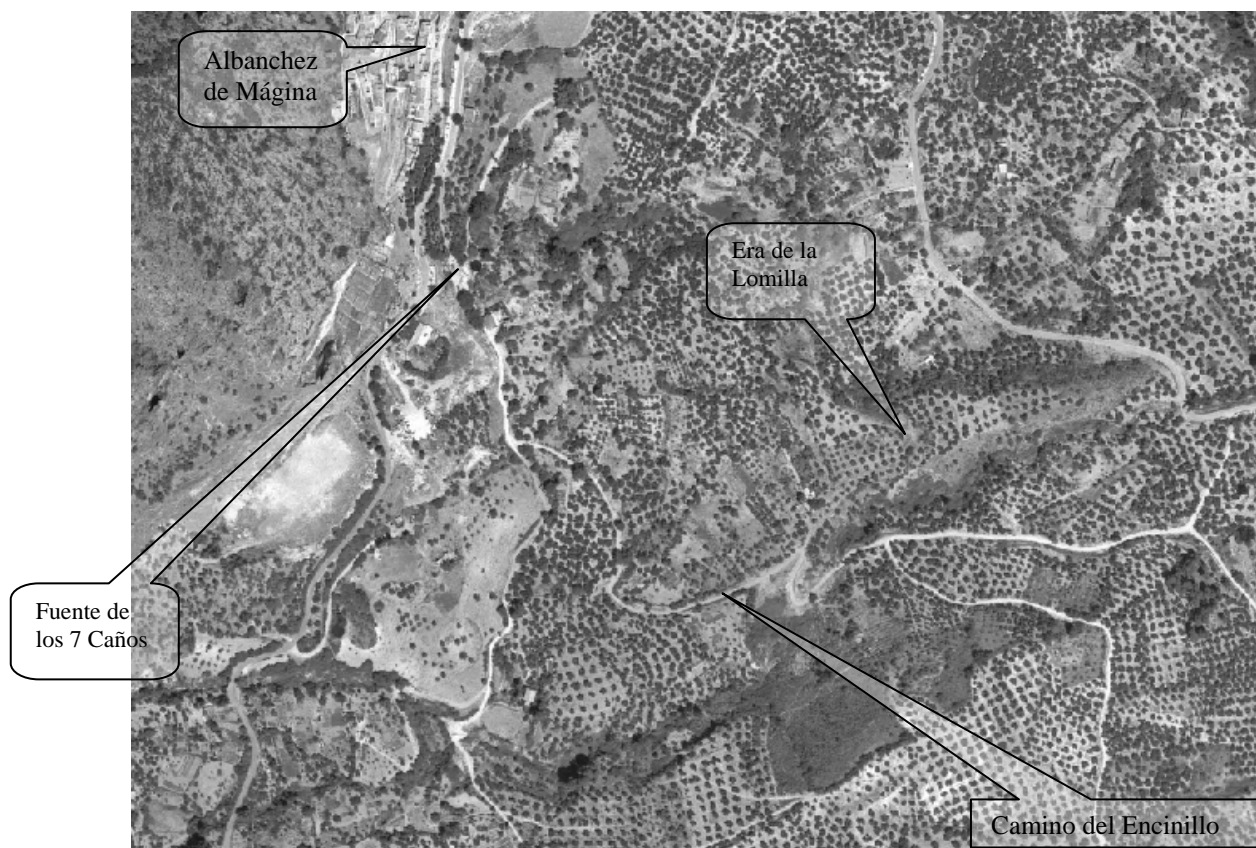
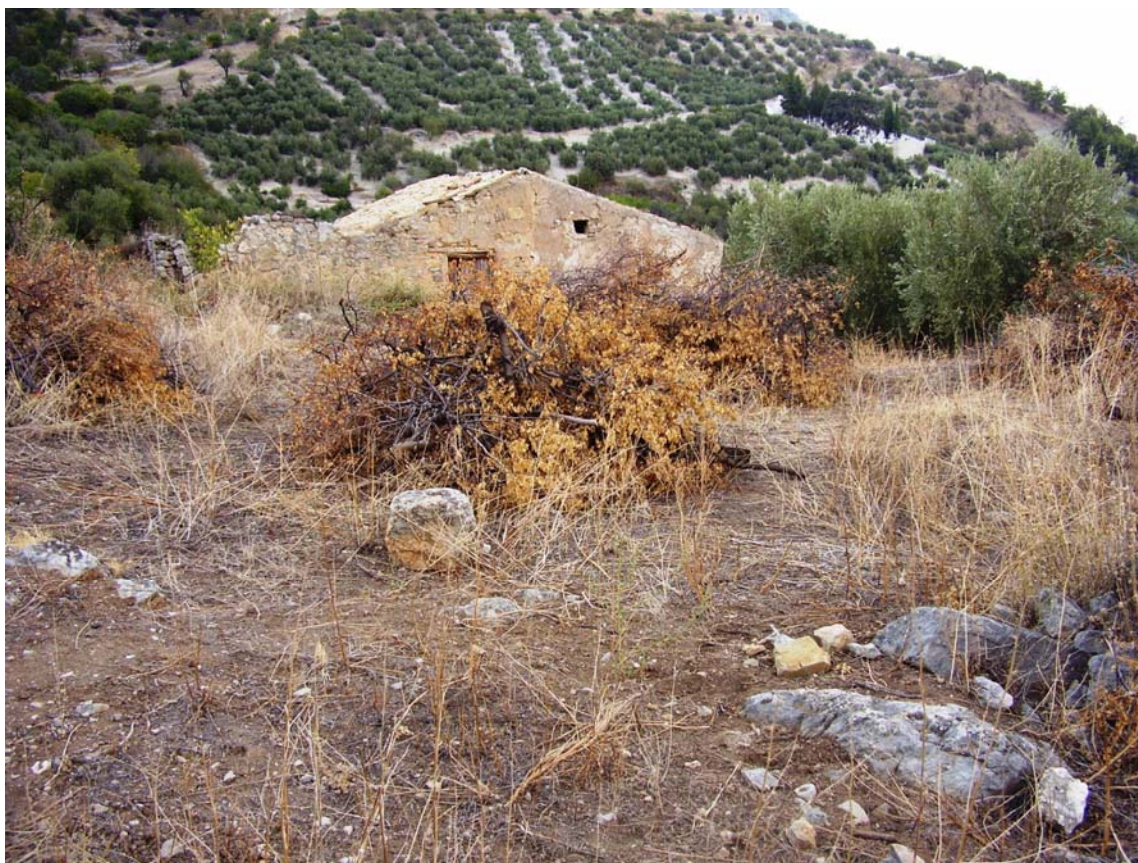
Foto 1. Ubicación de la era, estado actual

**Conservación:** Estado total de abandono, buena parte del empedrado ya se haya levantado.

**Descripción:** Era prácticamente circular, actualmente no se distingue la forma de su empedrado, ni si en este se utilizaron piedras guía. Si estaba rodeada de una hilada de piedras de mediano tamaño, que a lo largo de su contorno. El terreno se haya casi llano, no existiendo prácticamente taludes. Antiguamente se denominaban "eras de pansacar" se utilizaba para "sacar la parva" (llevar los cereales criados en los alrededores, trillarlos con el fin de hacer paja y ablenar esta para separarla del grano)
