IDENTIFICACIÓN DE LA CONSTRUCCIÓN EN PIEDRA SECA. BG-6

Denominación: BARRANCO DEL CANALIZO

Paraje: EJIDO DE LA SERREZUELA **Población:** BEDMAR

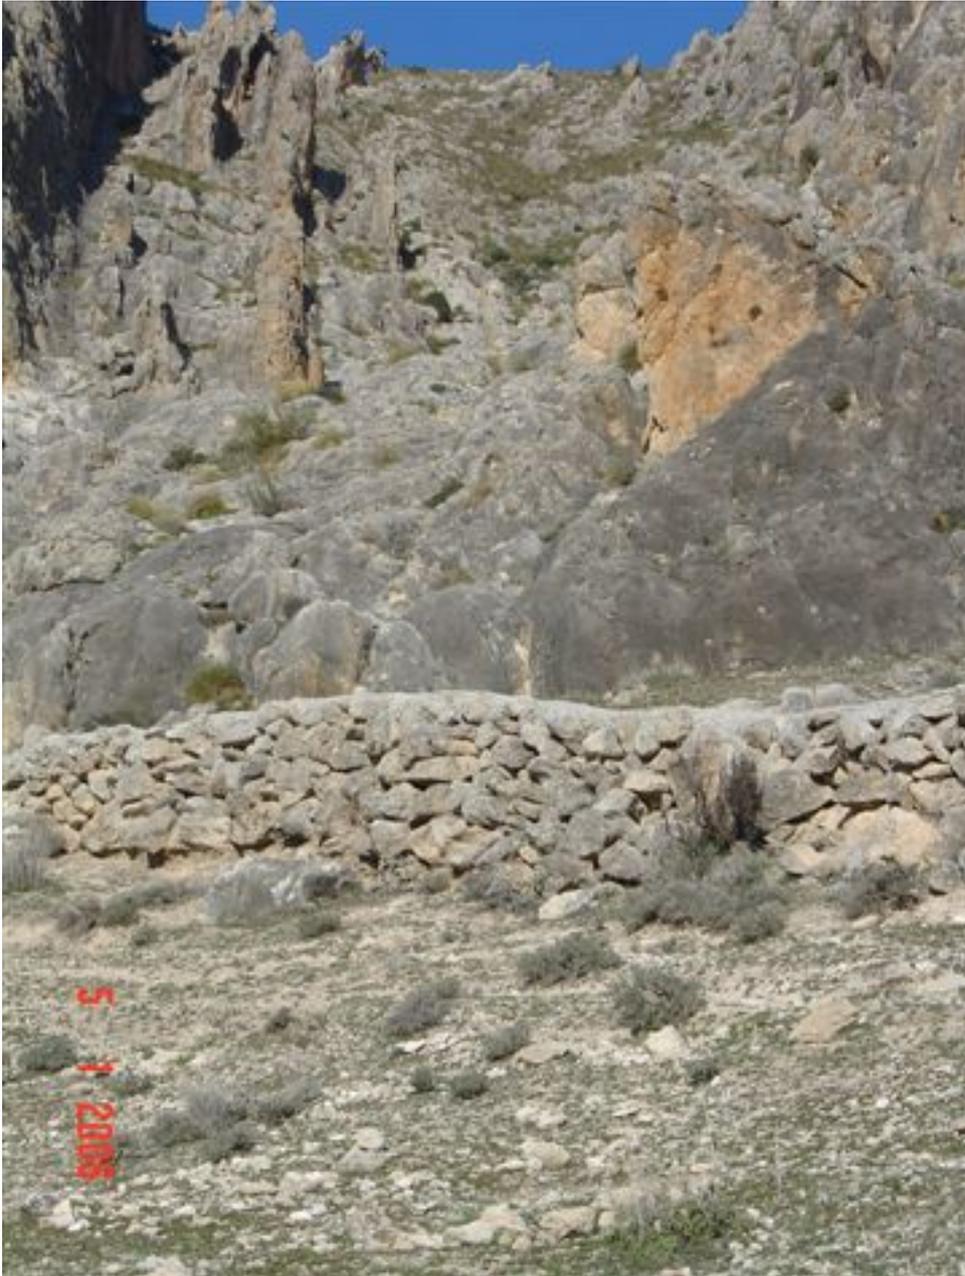
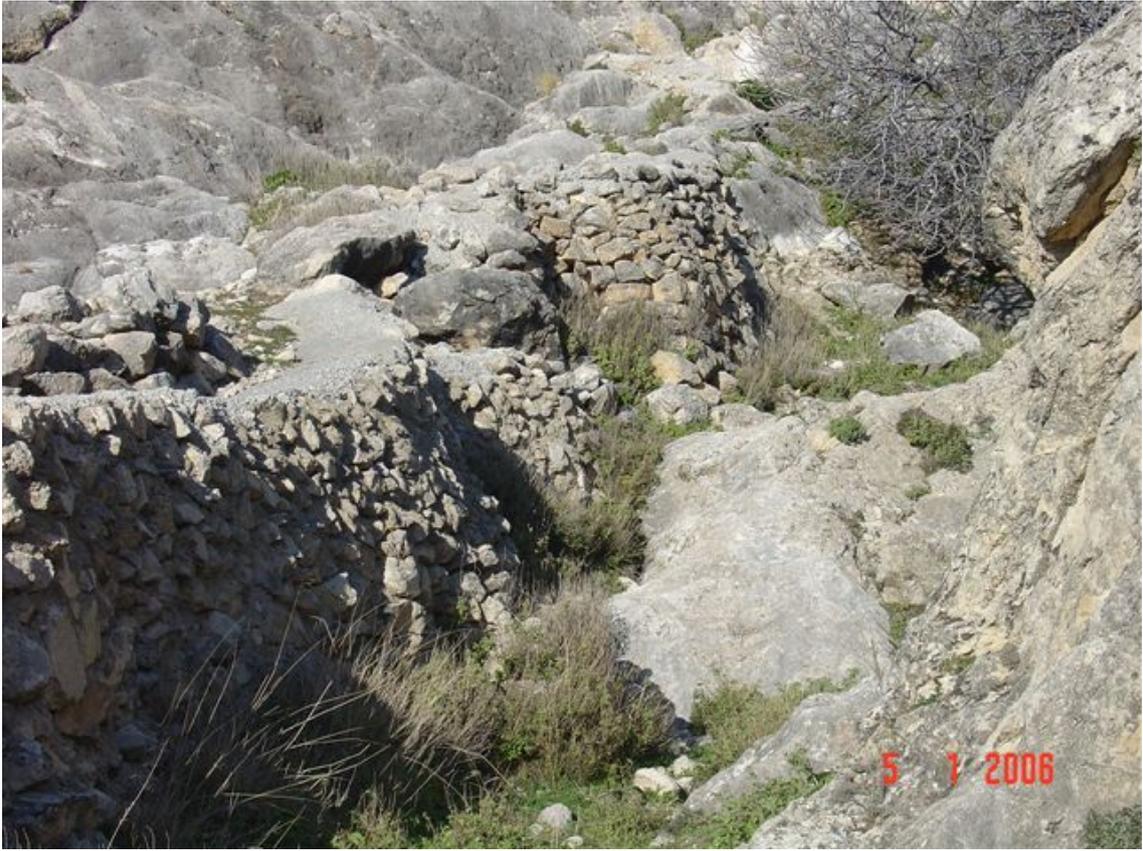
Fotos:

Conservación: Buena

Materiales: Piedra caliza de grandes y medianas proporciones.

Descripción: La construcción consiste en paredes de piedra que afianzan las orillas de un barranco (El Canalizo) que recoge las aguas vertientes de la Serrezuela a la altura de su canal de desagüe. El trazado originario del barranco atravesaba la población, dando nombre a una de sus calles más típicas (La Rambla). Las avenidas esporádicas causaban frecuentes daños como los producidos el día de San Valentí del año 1895, que puso de manifiesto la necesidad de desviar el curso, obra que se llevó a cabo con la prestación personal de todo el pueblo, para conectarlo a otro desagüe de la Serrezuela (el Barranquillo) ya evitar los efectos de las avenidas. La obra se realizó en piedra seca y consistió en excavar una zanja para desviar el curso del barranco y afianzar sus orillas con piedras. En reparaciones llevadas a cabo en los años 90 se ha empleado arena y cemento para dar consistencia a la construcción.
