IDENTIFICACIÓN DE LA CONSTRUCCIÓN DE PIEDRA SECA N° 30

Denominación: Era de Los Velinos. Carchelejo.

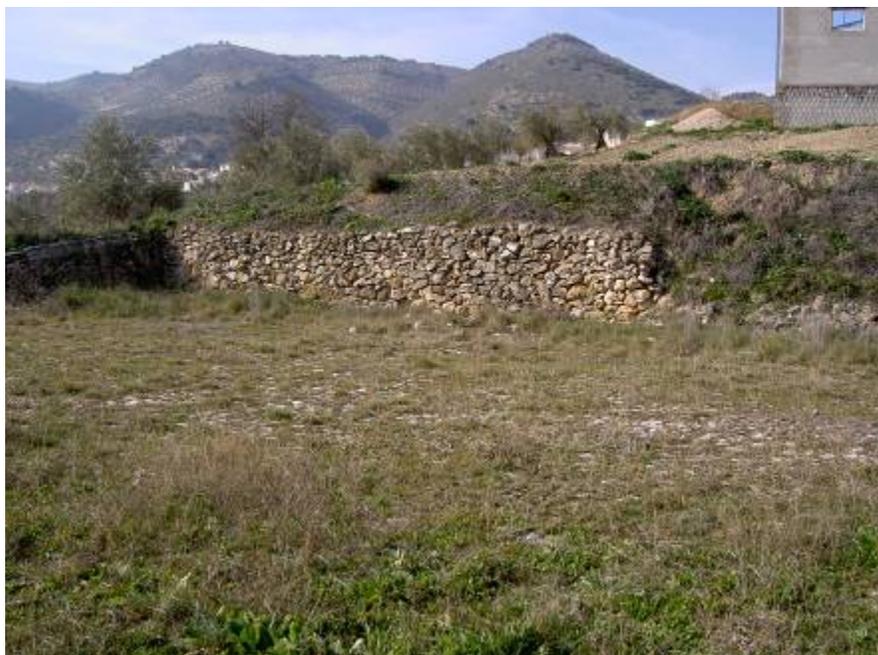
Conservación: Mal.

Descripción: Rectangular empedrada con cantos rodados, donde se trillaban los cereales. Se ubica en una pequeña meseta alomada entre los barrancos del Arroyo del Salado y el barranco de ¿?????????. El empedrado hace calles. La parte oeste de la era tiene un desnivel de 1,5 metros por debajo del terreno, dicho desnivel se ha solventado construyendo un muro de piedra seca, que sirve a la vez para sujetar la tierra de arriba. Fuera del cuadrado de la era, se encuentra el *cargadero de cereal*, es una superficie de 20 m², que servía para depositar el cereal una vez cosechado y antes de ser transportado al pueblo.

Era de Los Velinos. Detalle del muro de contención, parcialmente destruido

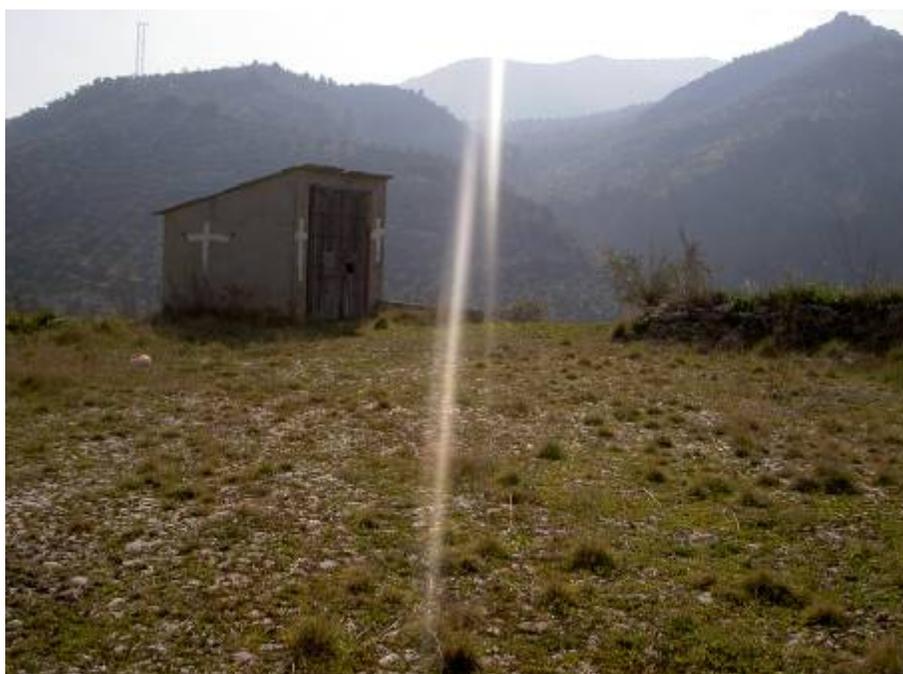
Elementos anexos: Almacén de servicio de la era. Es una construcción de cemento que sirve de almacén, en la esquina sureste. Las dimensiones de este almacén son un cuadrado de 3,05 metros de lado (6,10 m²). Actualmente se guarda una máquina cosechadora fija en desuso. Tiene un ventanuco de ventilación y la cubierta de uralita, con un portón de madera.

Almacén de servicio

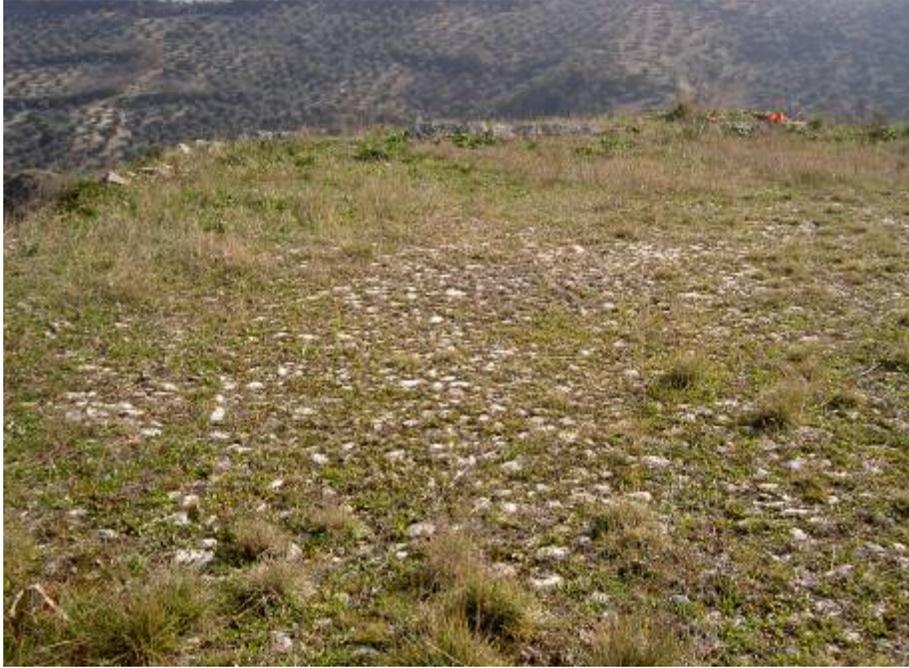
Materiales: Construida con cantos rodados calizos de tamaño semejante al puño.

Detalle del empedrado

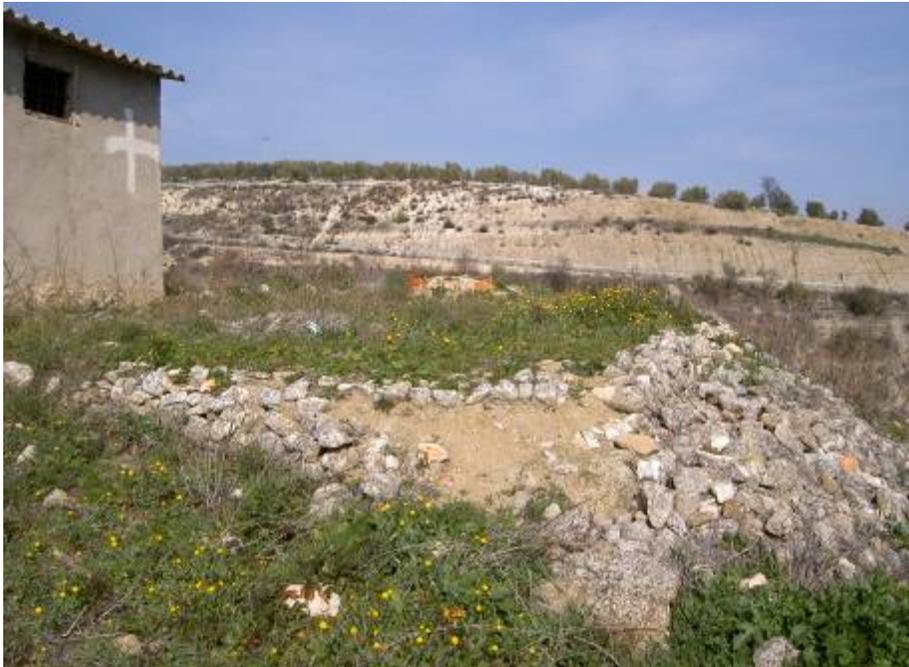
Cargadero de cereal
