## IDENTIFICACIÓN DE CONSTRUCCIONES CON PIEDRA SECA EN HUELMA

### FICHA 11-4: “Era del Cortijo de Buenavista”

**Tipo de construcción:** Era de Trilla.

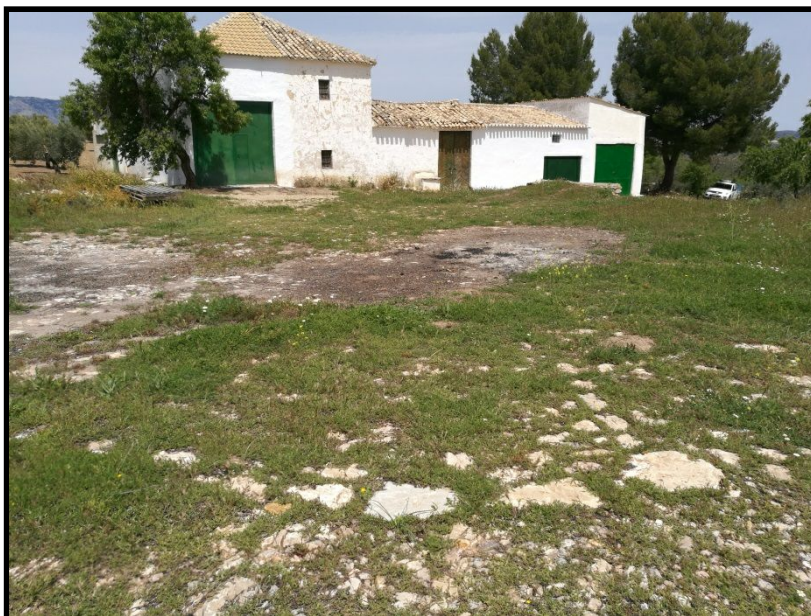
**Conservación:** Bien conservada, aunque parcialmente cubierta de tierra.

**Materiales:** Construido con mampuestos calizos planos redondeados, de tamaño mediano y mediano-grande en bordes.

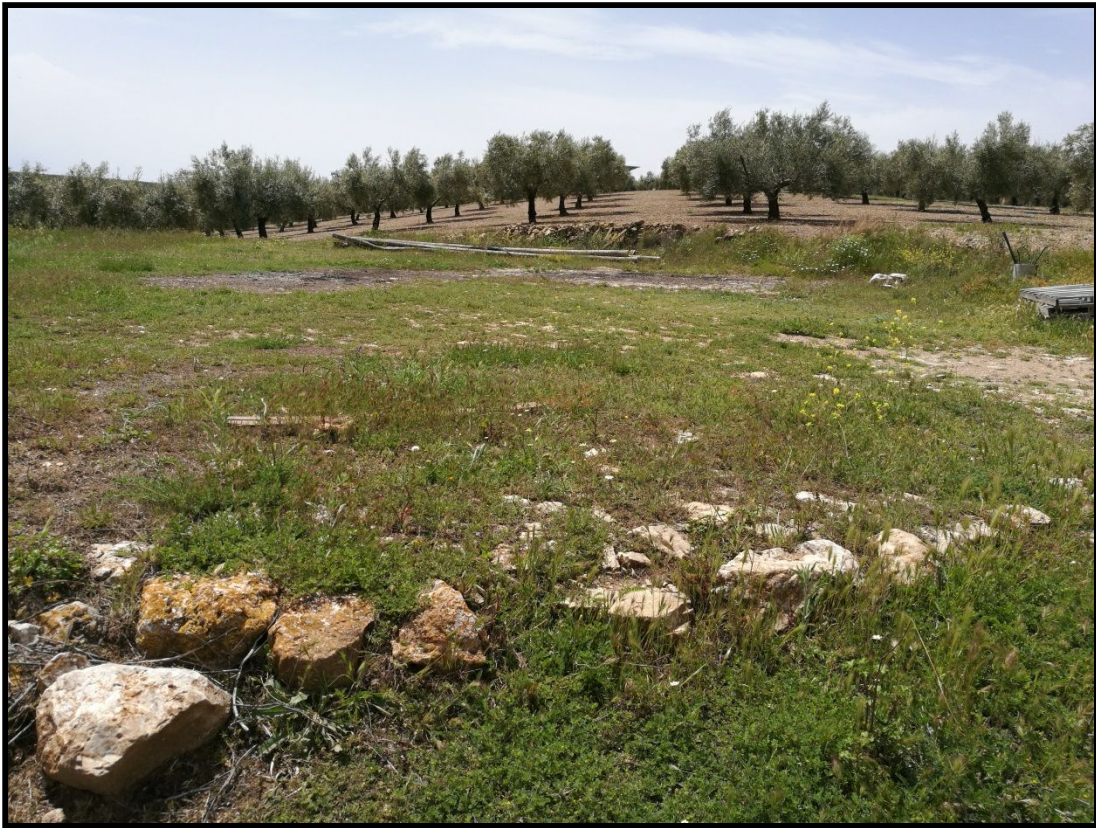
Vista detalle empedrado del borde de la construcción.

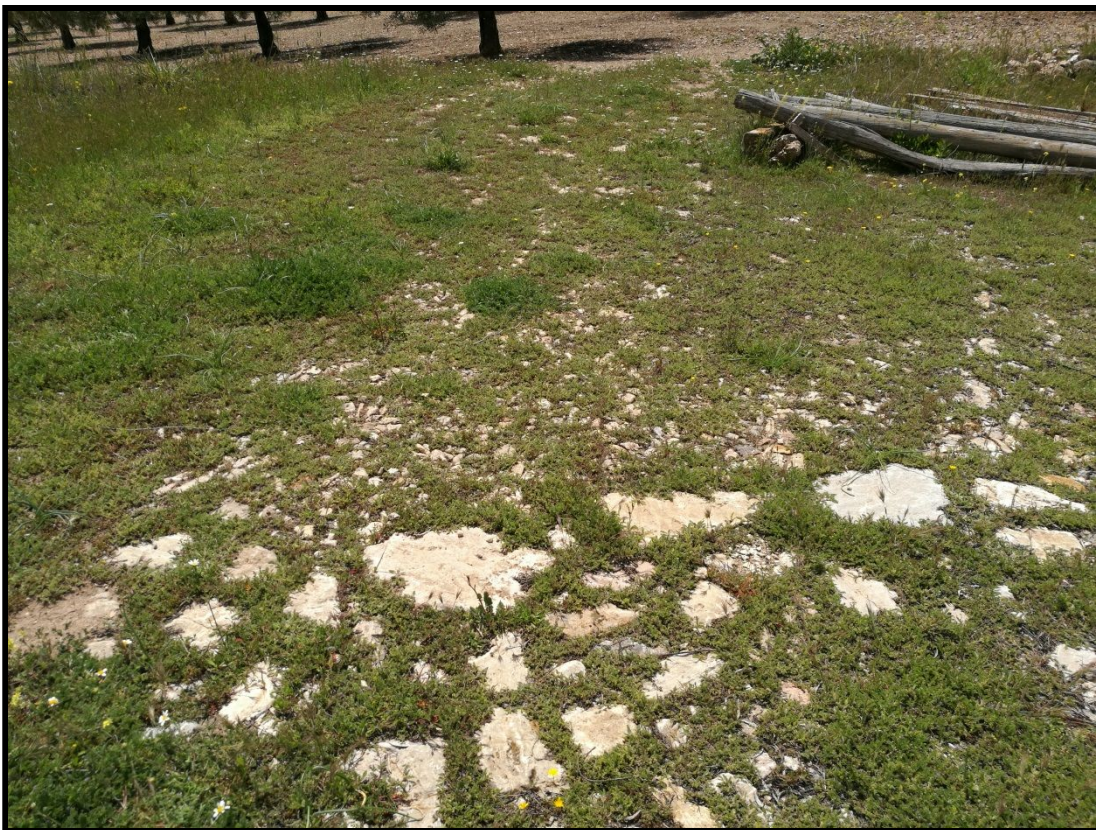
**Descripción:** Era construida junto al cortijo de labor una vez explanado el terreno, resultando un talud en el lado Oeste fijado con tapia de piedra seca. Estructura de piedras guía formando una estrella. Se aprecia una ampliación de la construcción original en el lado Sur, realizada con piedra de río de pequeño tamaño y con una estructura de piedras guía paralelas.

Vista de la zona Oeste de la construcción.  
Detalle del empedrado de la era original y la zona de ampliación con piedra de menor tamaño.
