IDENTIFICACIÓN DE CONSTRUCCIONES CON PIEDRA SECA EN HUELMA

FICHA 17-1: “Era y Patín del Cortijo de Cabeza Montesa”

Tipo de construcción: Era de Trilla – Patín de cortijo.

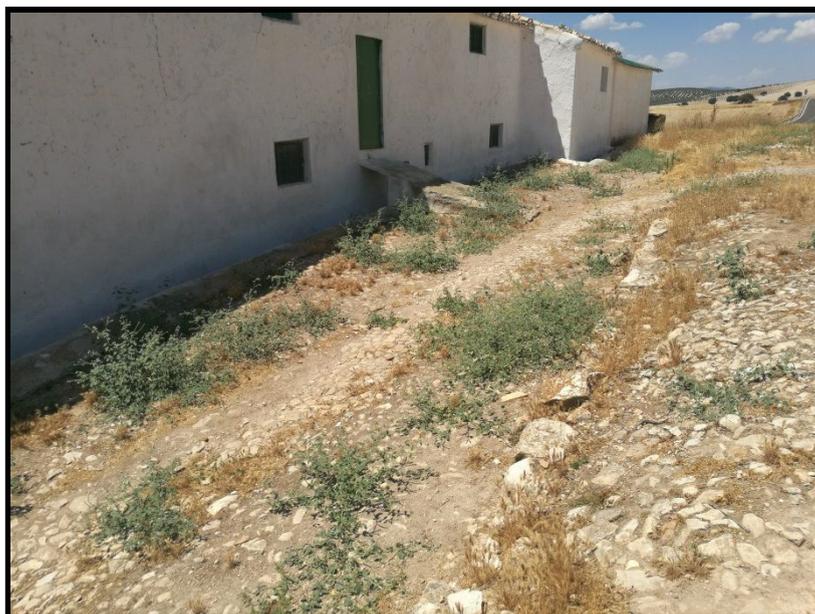
Patín:

Conservación: Bien conservado, aunque sin uso.

Descripción: Patín empedrado ubicado en la parte trasera del cortijo. Su finalidad era el acceso a la

era evitando el barro, a la vez que paliaba humedades en el cortijo que se sitúa en un plano ligeramente inferior (en origen el patín debió de llegar hasta la misma pared del cortijo, en la actualidad existe un pequeño muro y una zanja hormigonada entre ambos, obra realizada para evitar la humedad en el cortijo). Presenta una estructura ligeramente inclinada a ambos lados formando una canaleta en el centro que desagua al Este del cortijo. Se aprecia una estructura de piedras guía perpendiculares a la canaleta.

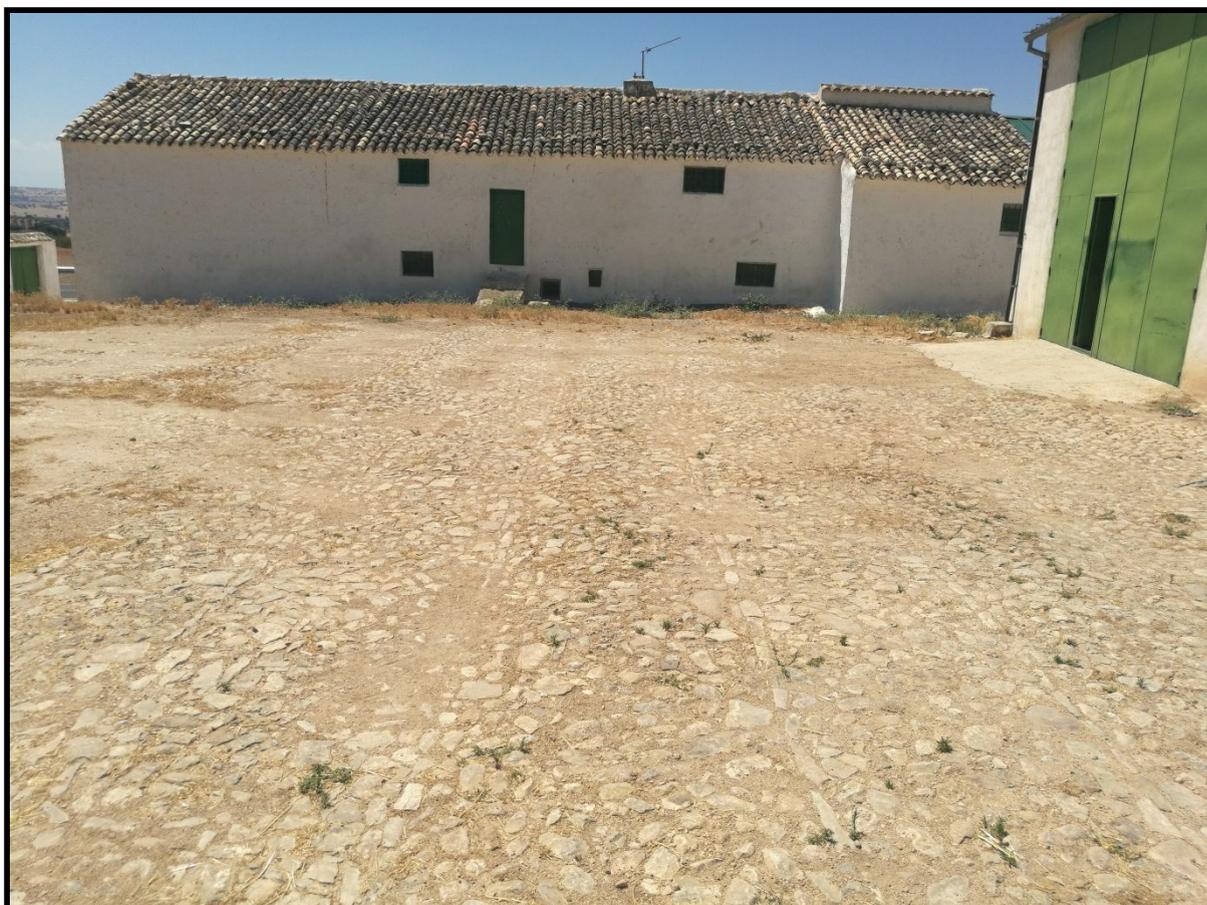
Era de trilla:

Conservación: Bien conservada, aunque parcialmente destruida por la construcción de una nave de aperos en su lado SO.

Descripción: Destinada a sacar la parva, trillar y ablenar el cereal procedente del cultivo de esta y otras explotaciones de la zona. Era empedrada ubicada al lado Norte del cortijo de labor. Realizada tras una ligera explanación del terreno, presenta pequeños taludes en sus lados Norte, Este y parte del lado Sur fijados con una pequeña albarrada de mampostería de piedra seca. Muestra una línea central que parte la era en 2, en dirección E/O y una estructura de líneas paralelas perpendiculares a esta línea central, realizadas con piedras alargadas colocadas de canto.

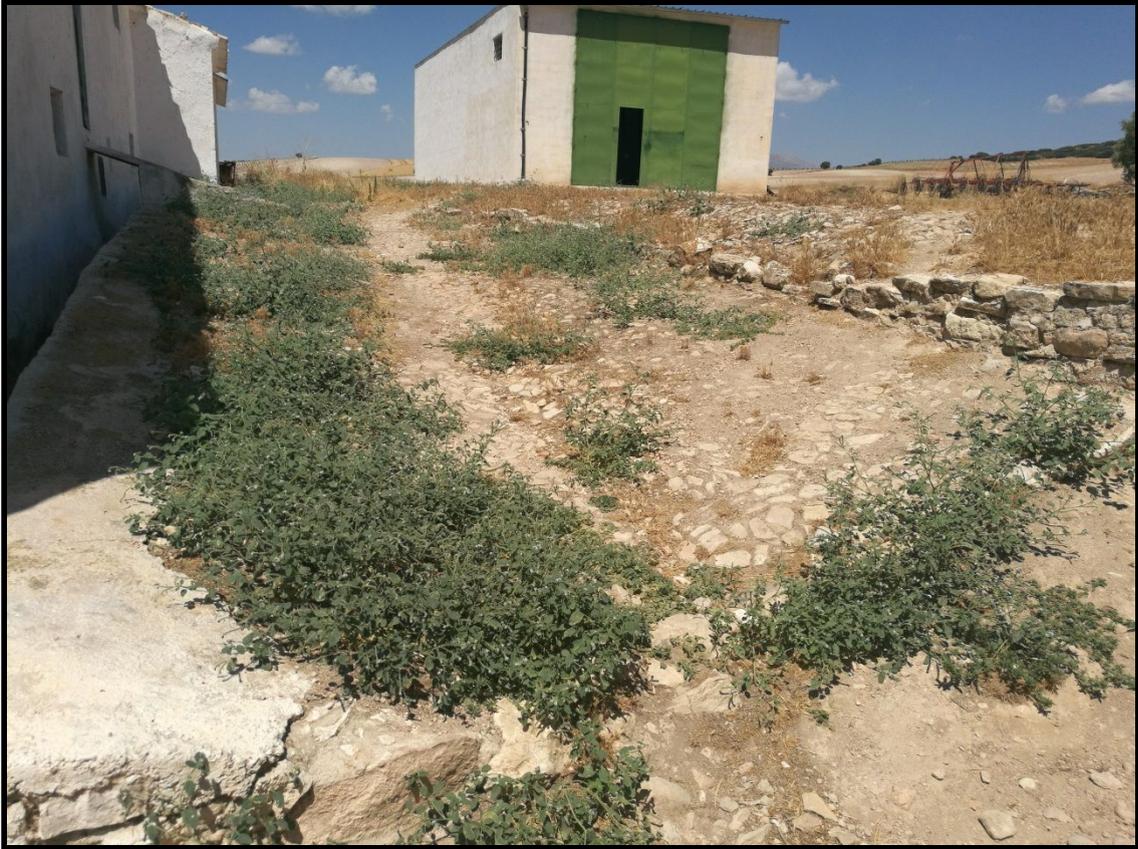
Patín. Vista panorámica del patín. A la derecha albarrada del borde Sur de la era, a la izquierda zanja realizada junto al cortijo y que ha destruido parte de este.

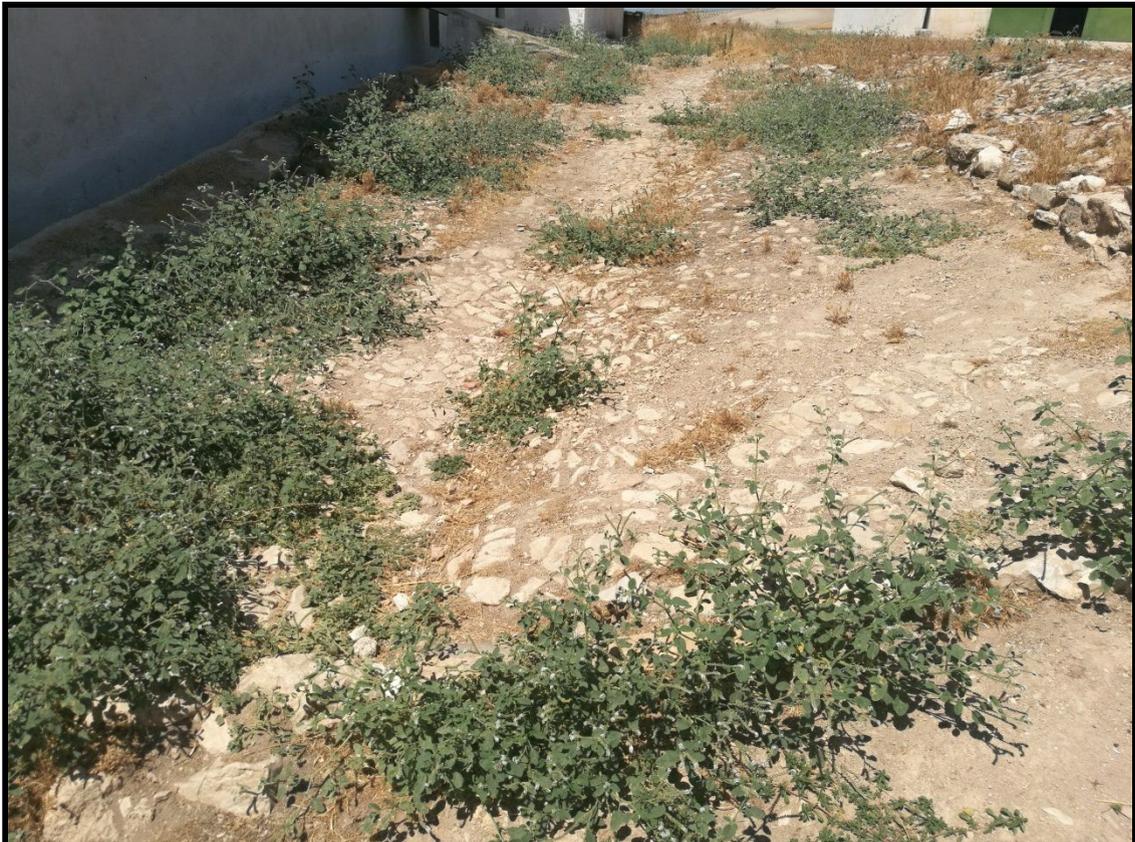
Patín. Detalle de la forma del patín formando una canaleta central con la finalidad de conducir las aguas lejos de la pared del cortijo.

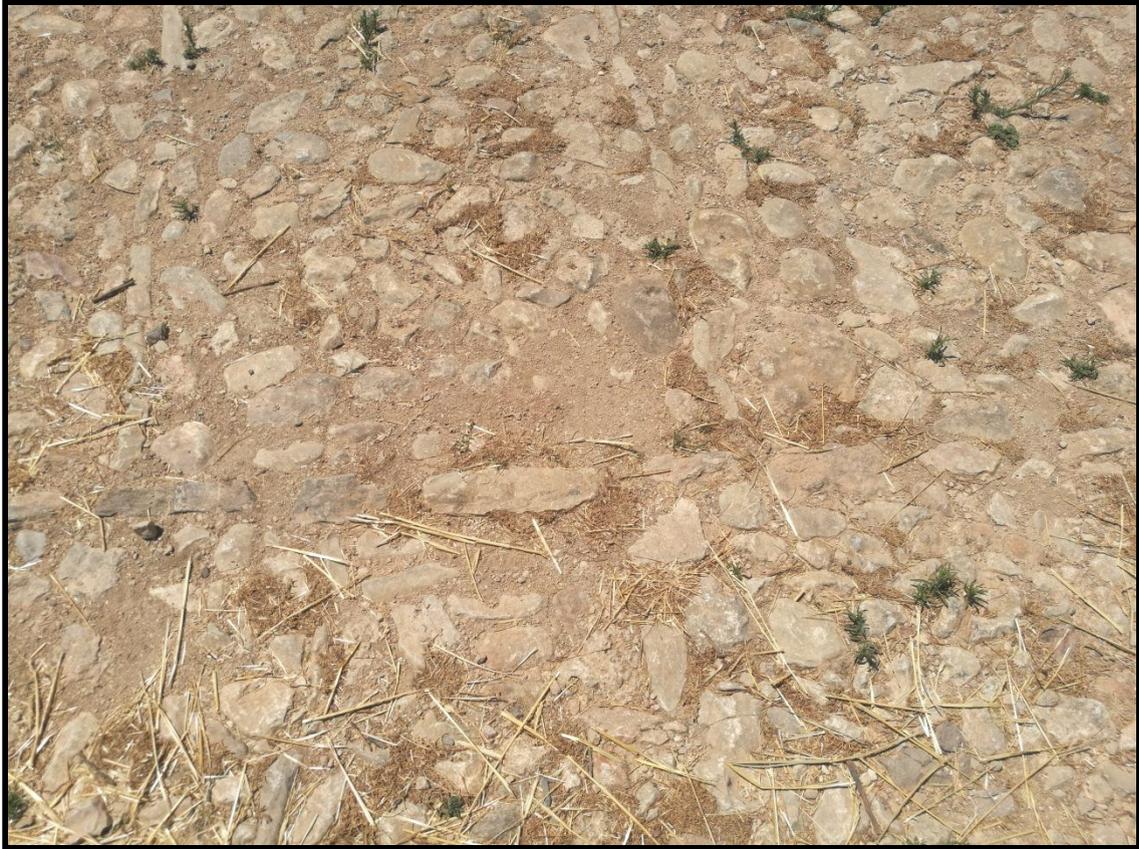
Era. Detalle de la línea central de la era realizada con piedra alargada de mayor tamaño (en la foto, línea de derecha a izquierda) y líneas maestras paralelas y perpendiculares a la línea central.

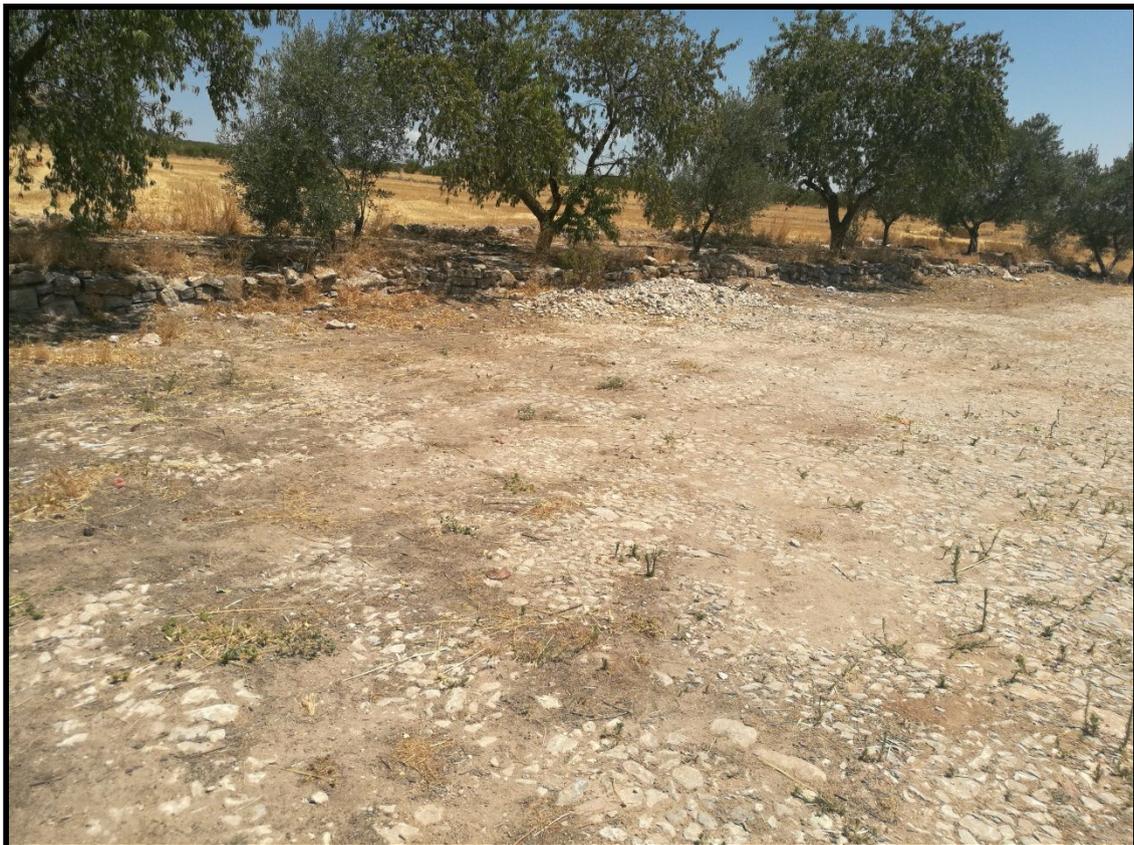
Era. Detalle del empedrado de la era y albarrada situada en su borde Norte.
