IDENTIFICACIÓN DE CONSTRUCCIONES CON PIEDRA SECA EN HUELMA

FICHA 17-6: “Era del Cortijo de las Merinas”

Tipo de construcción: Era de Trilla.

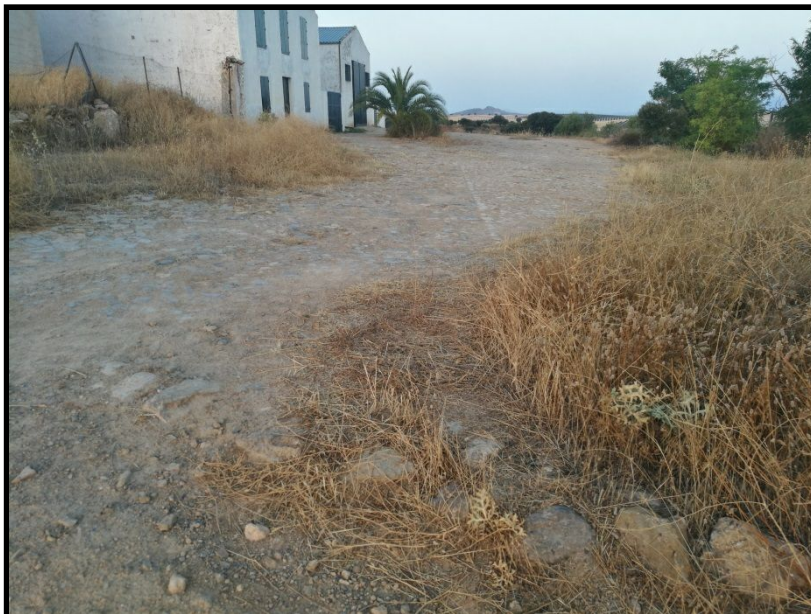
Conservación: Parcialmente bien conservada, aunque algo aterrada en el lado Sur y destruida en el lado Este tras la construcción de una nave.

Materiales: Construido con mampuestos calizos planos de tamaño pequeño (diámetro en torno a 10cm).

Descripción: Era de trilla empedrada, ubicada al Sur del cortijo y pegada a este. Construida tras la explanación del terreno, presenta un talud en el lado Sur estabilizado con un muro de mampostería de piedra seca. Estructura de líneas guía paralelas en sentido N/S, realizada con piedra alargada (en torno a 10-15cm de longitud, que parten de una línea central transversal en sentido E/O).

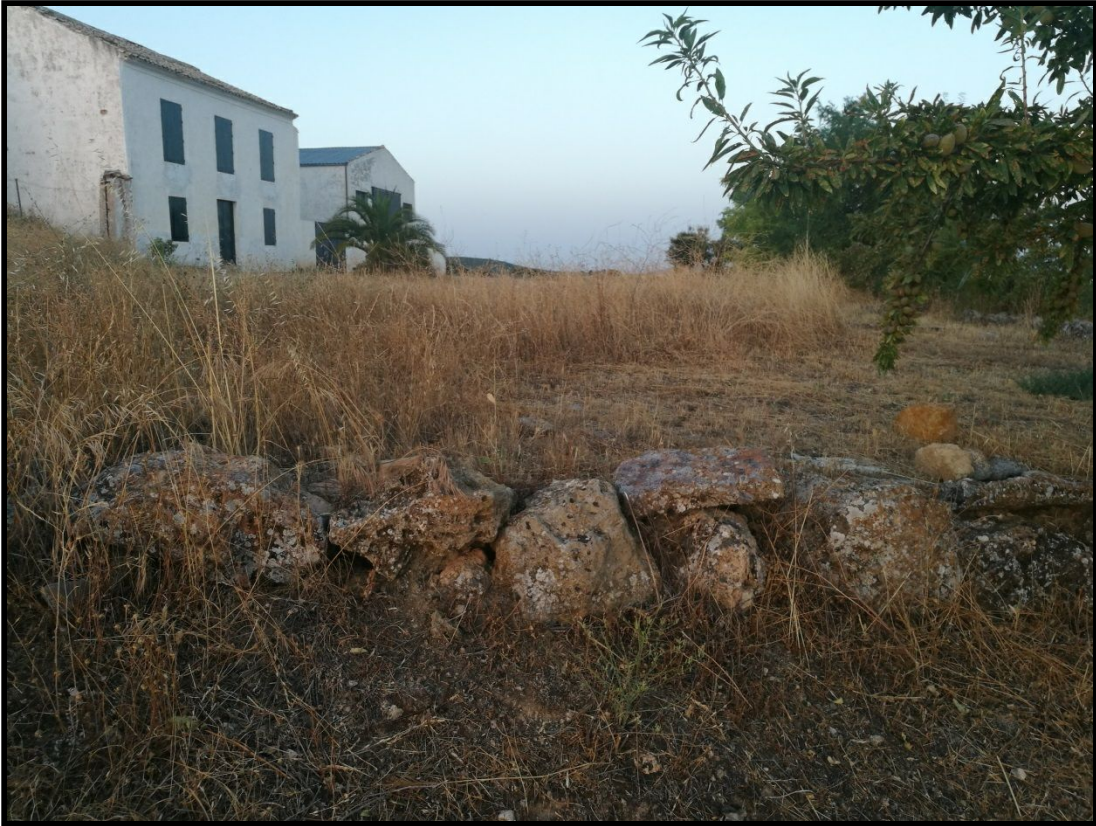
Vista del talud Sur de la era estabilizado con un pequeño muro de mampostería de piedra seca.

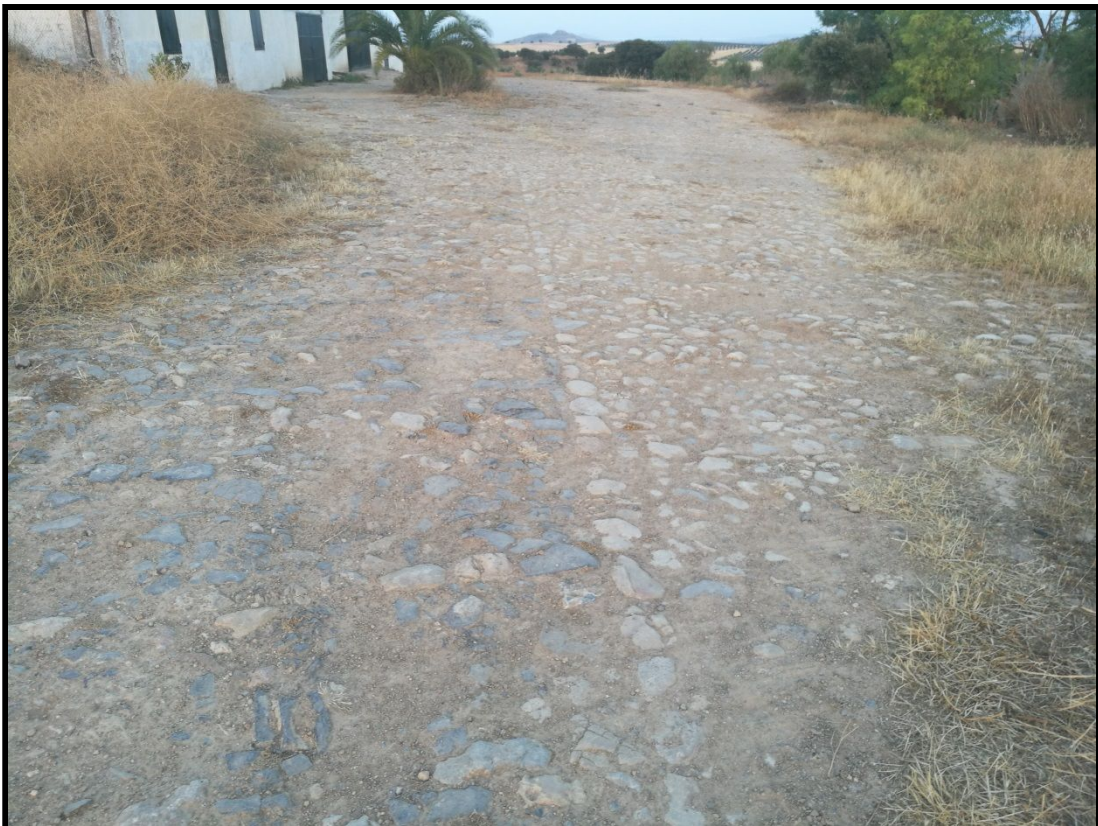
Detalle del empedrado de la era, se aprecia la estructura de líneas paralelas divididas por una línea central transversal.

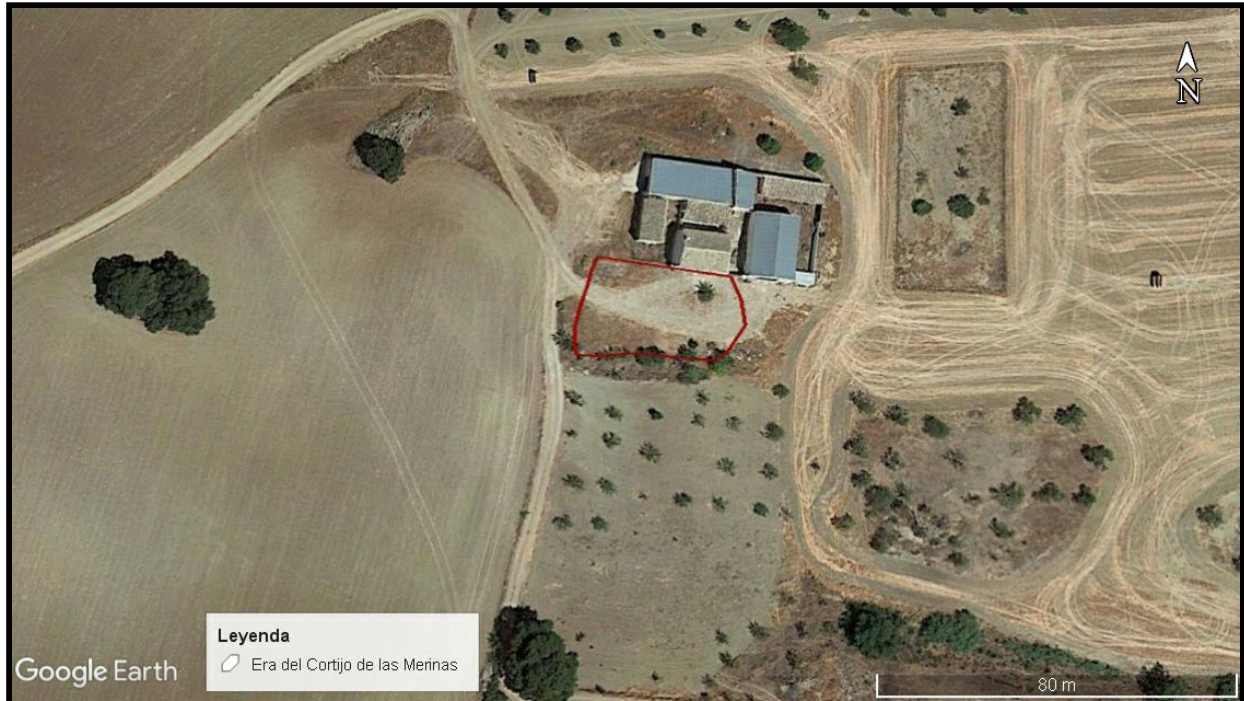
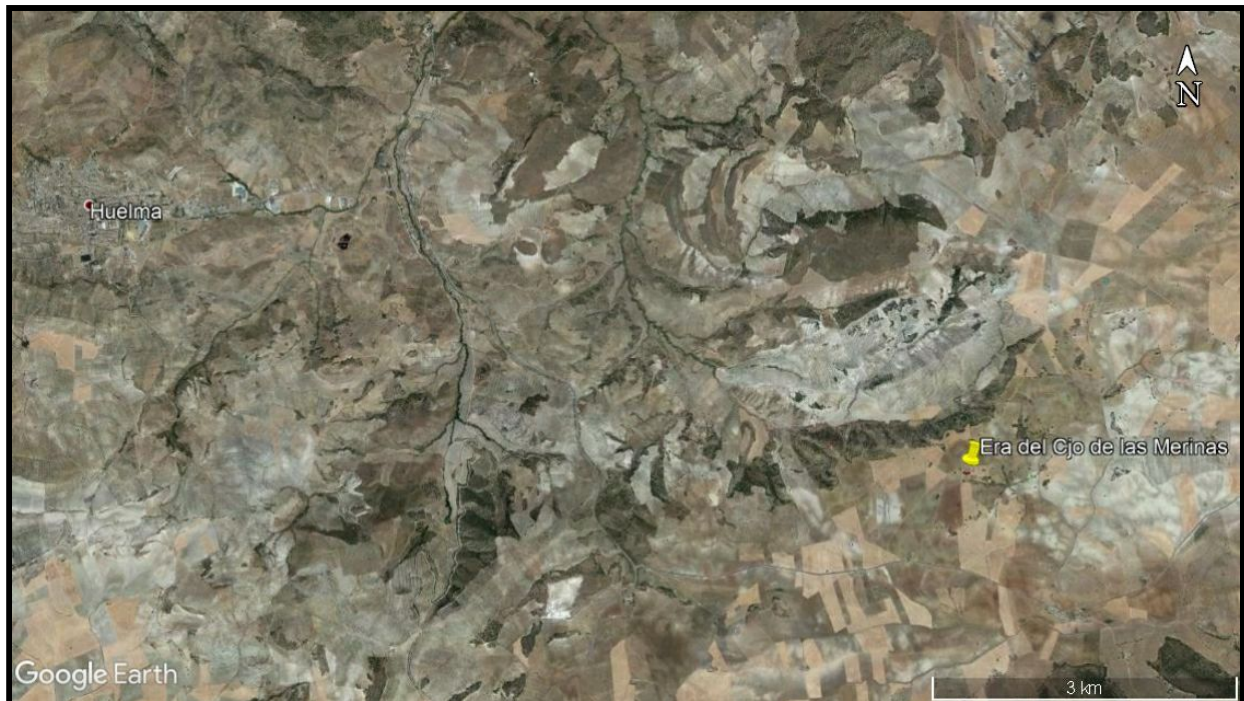
PLANOS

Datos: Ortofoto digital año 2019. Montaje realizado con Google Earth.
