IDENTIFICACIÓN DE CONSTRUCCIONES CON PIEDRA SECA EN HUELMA

FICHA 18-2: “Pilar de las Piletas”

Tipo de construcción: Pilar abrevadero.

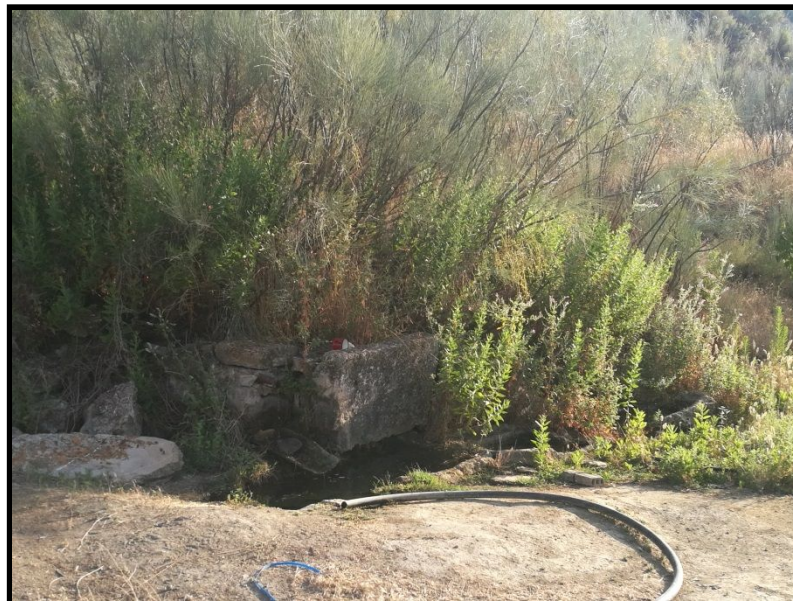
Materiales: Construido con grandes bloques de piedra caliza tallada.

Descripción: Conjunto de 3 pilas ubicadas junto a una fuente natural, a la que además, se le añadió el agua procedente de la galería de una mina de grafito (actualmente ya no está canalizada). Las pilas se disponen adosadas, unas a otras, de forma longitudinal y a un nivel inferior, de forma que el derrame de agua de cada una caiga en la siguiente. Presentan un talud superior hacia el Sur que es fijado con grandes de piedra tallada. La pila ubicada en el centro (Pila 2) es una pila de lavar, aunque no está dispuesta en el pilar para tal fin, al encontrarse la zona del lavadero dirigida hacia la Pila 1.

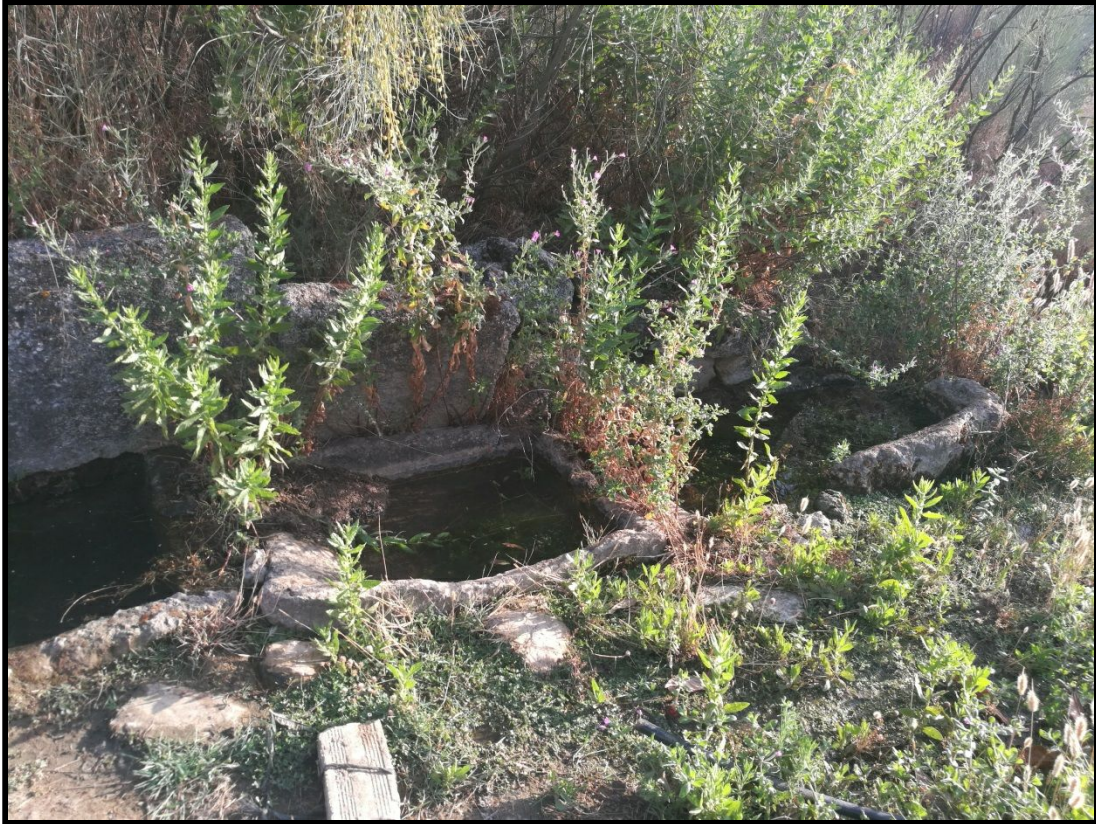
Vista del conjunto y de los bloques de piedra que fijan el talud Sur, se aprecia su deterioro con ligera inclinación de estos hacia las pilas por la presión del terreno.

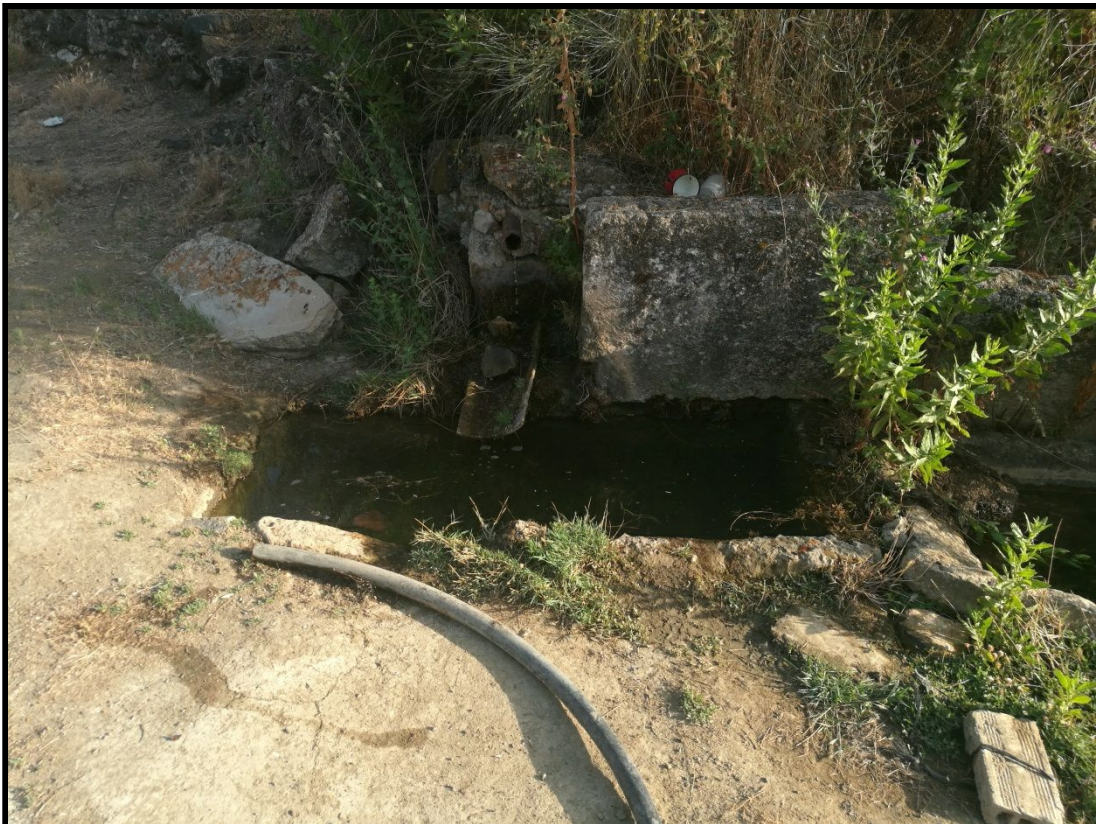
Vista de la Pila 1, ubicada al Este del conjunto.

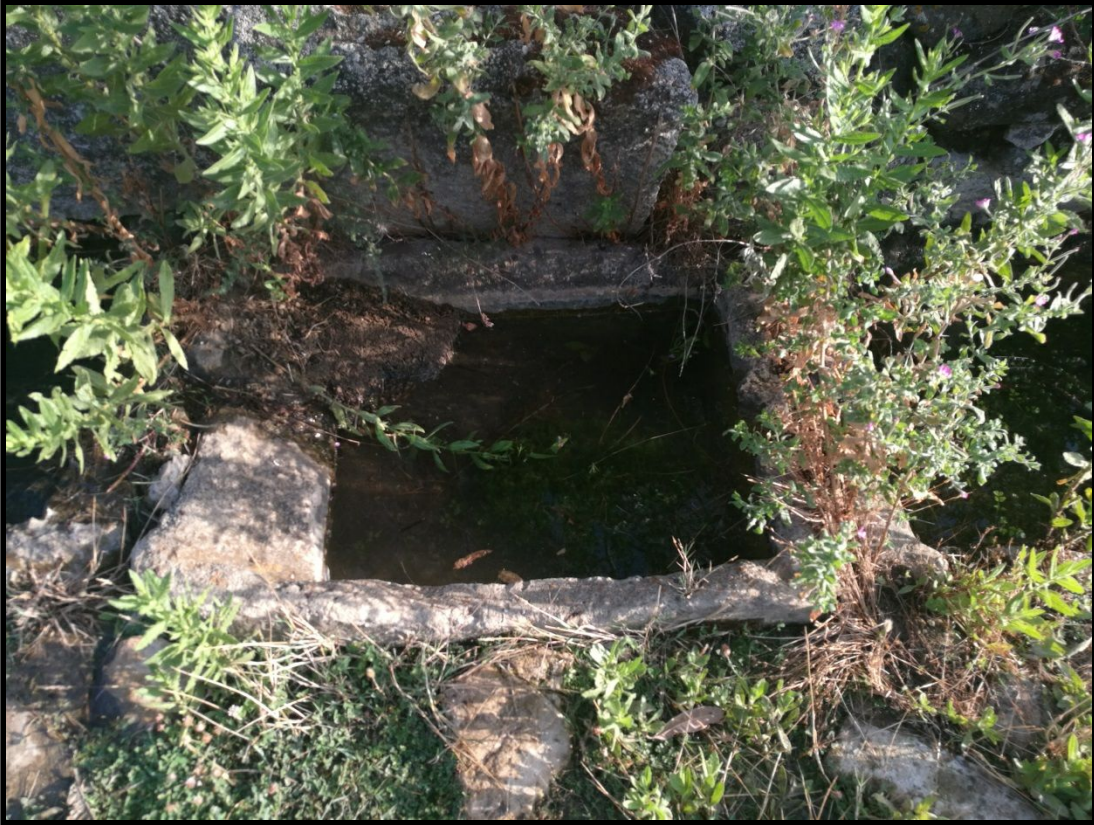
Vista de la Pila 2, situada en medio. Es una pila de lavar aunque se observa como no está dispuesta para este fin ya que el lavadero está dispuesto hacia la Pila 1.

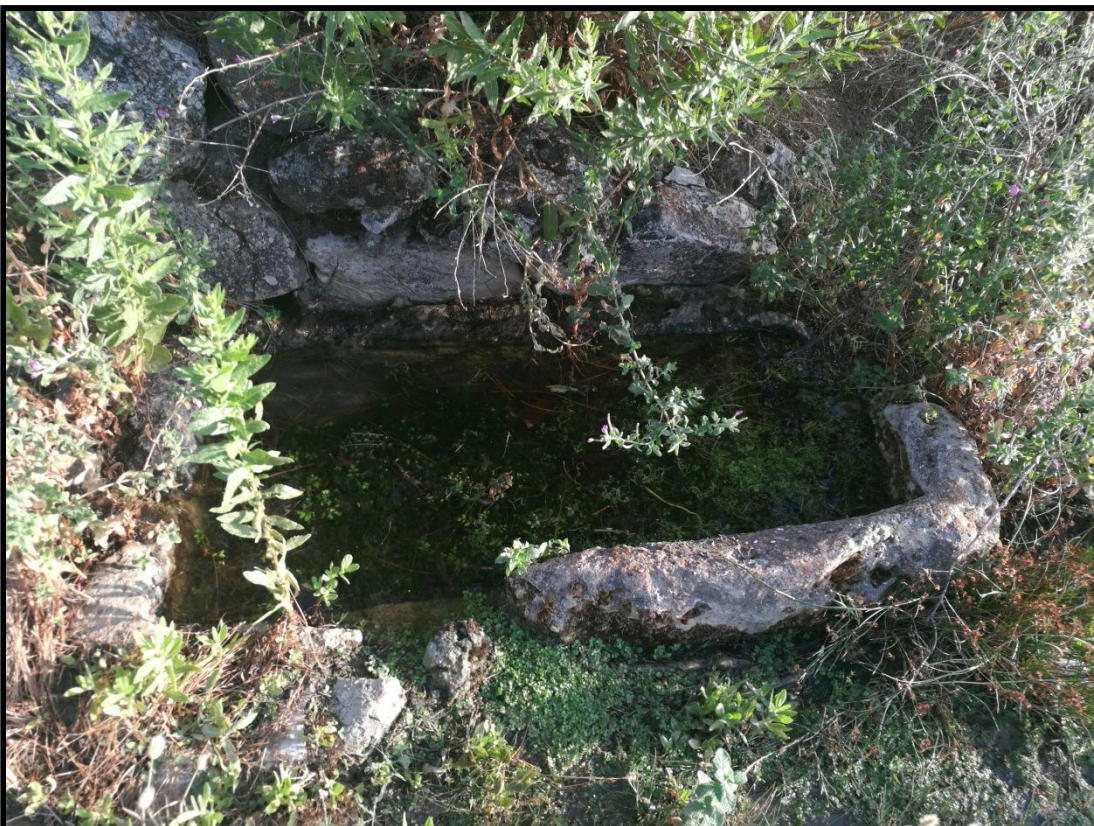
Conservación: Buen estado las Pilas 1 y 2 y algo deteriorada la Pila 3, con el borde escantillado en 2 puntos. El muro que fija el talud,, también muestra síntomas de deterioro, estando los bloques de piedra algo desplazados por la presión del terreno.

Vista de la Pila 3, se aprecia su deterioro con parte del borde escantillado.
