IDENTIFICACIÓN DE CONSTRUCCIONES CON PIEDRA SECA EN HUELMA

FICHA 18-6: “Era del Cortijo del Val”

Tipo de construcción: Era de Trilla.

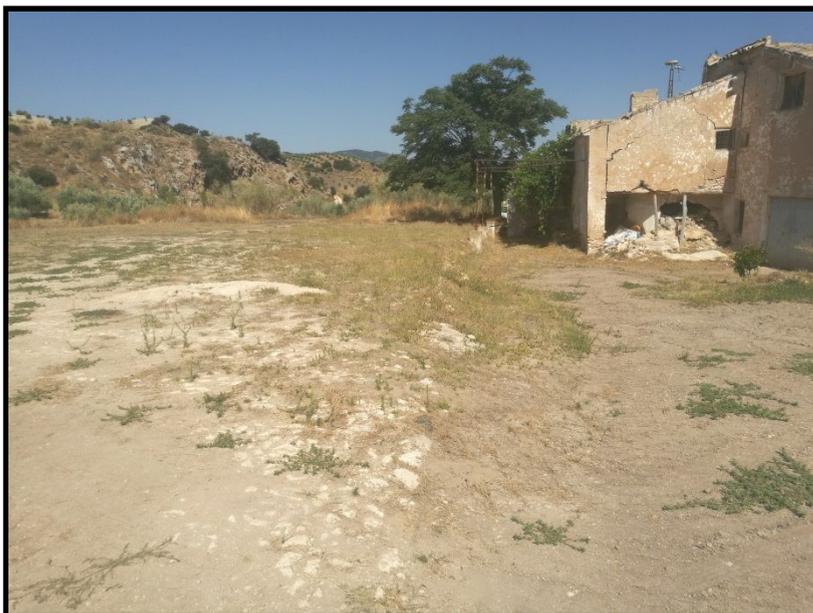
Conservación: Bastante deteriorada, desnivelada en algunos puntos y aterrada, especialmente en el lado Sur.

Descripción: Era de trilla empedrada, ubicada al Sur de la fachada principal del cortijo. Construida en una zona casi llana, presenta un pequeño talud en el lado Norte, fijado con piedra de mediano tamaño y que conforma el borde de la era. Estructura de líneas guía aparentemente en forma de líneas paralelas, aunque no se aprecia exactamente, realizada con piedra alargada (en torno a 15cm de longitud).

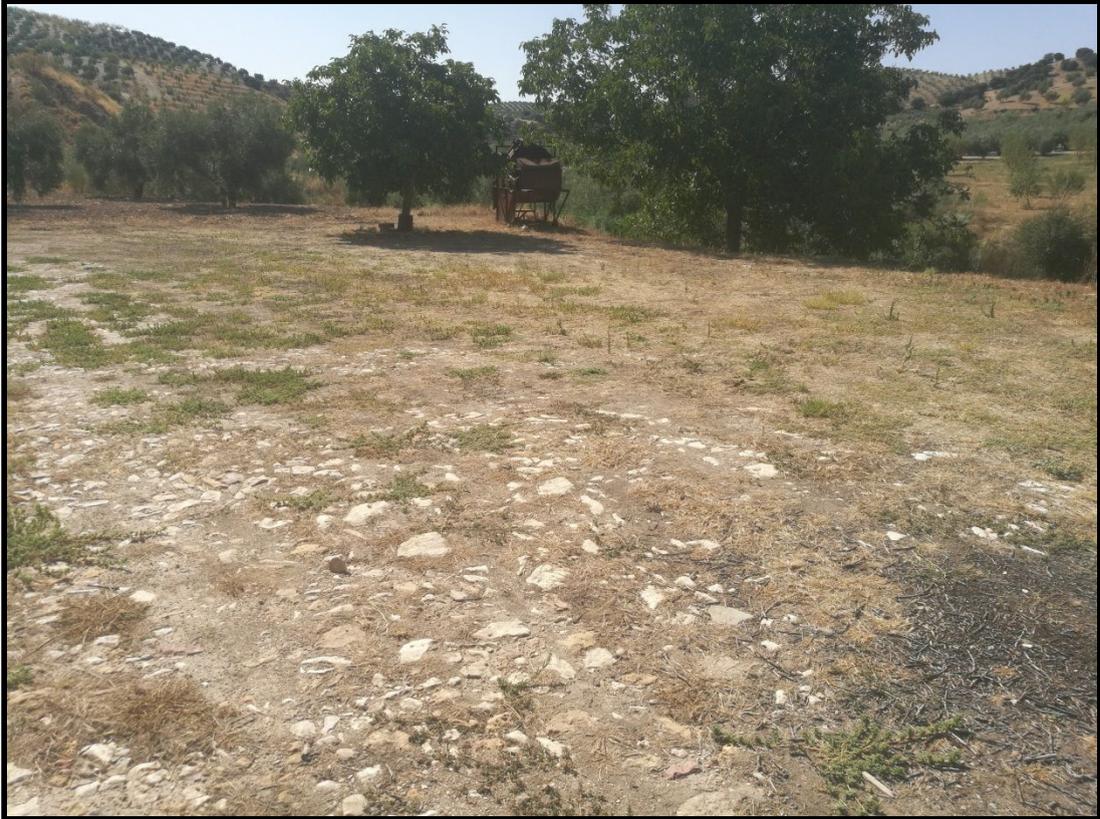
Vista del estado actual de la era. Detalle del empedrado y de la maquina de ablenstar ubicada en el extremo SE de la era.

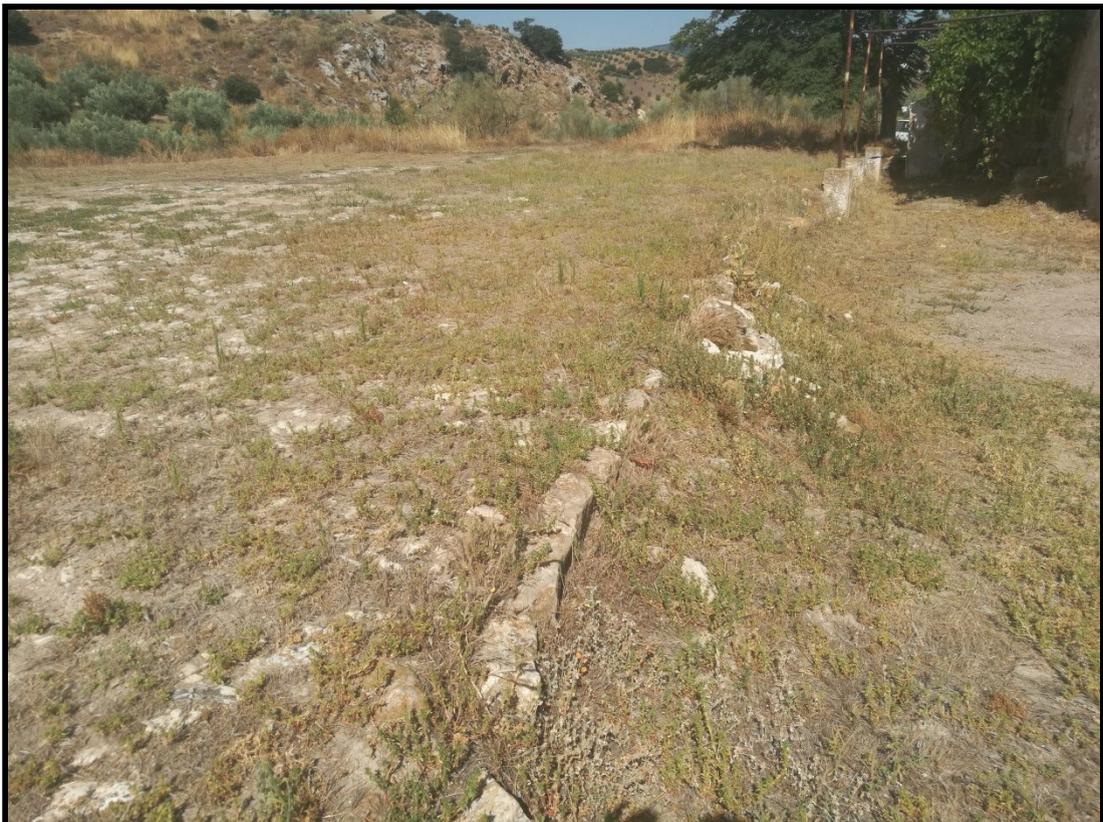
Detalle del empedrado del borde Norte la era.
