## IDENTIFICACIÓN DE CONSTRUCCIONES CON PIEDRA SECA EN HUELMA

### FICHA 2-3: “Era de la Granja de los Carrizales”

**Tipo de construcción:** Era de Trilla.

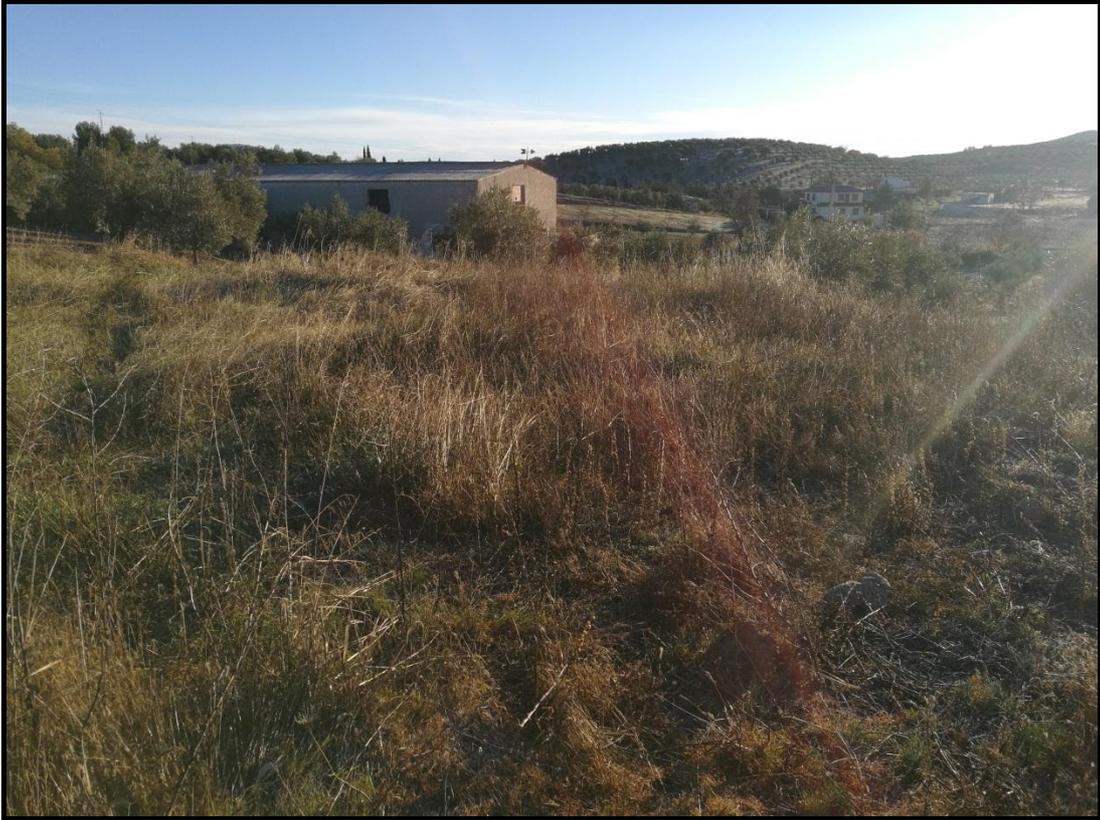
**Conservación:** Mal conservada, aunque totalmente cubierta por tierra y hierba.

Vista panorámica desde la Era, en segundo plano la granja. Se aprecia el estado actual de la era, totalmente cubierta por tierra y hierba.

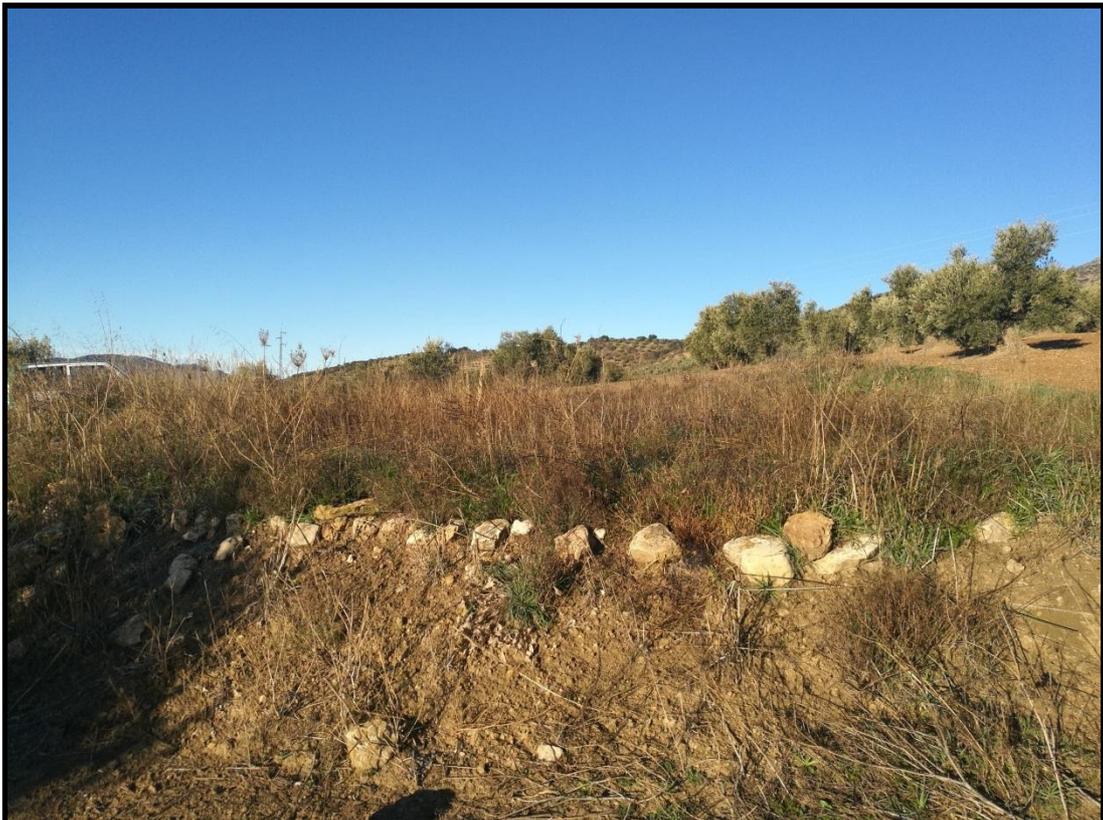
Construida con cantos de piedra caliza de mediano tamaño, con forma más o menos redondeada, colocados sobre una superficie explanada circular, hincados al suelo y unidos con tierra para formar un conjunto.

Detalle del empedrado en un borde de la era.
