## IDENTIFICACIÓN DE CONSTRUCCIONES CON PIEDRA SECA EN HUELMA

### FICHA 24-1: “Era de Carabinas”

**Tipo de construcción:** Era de Trilla.

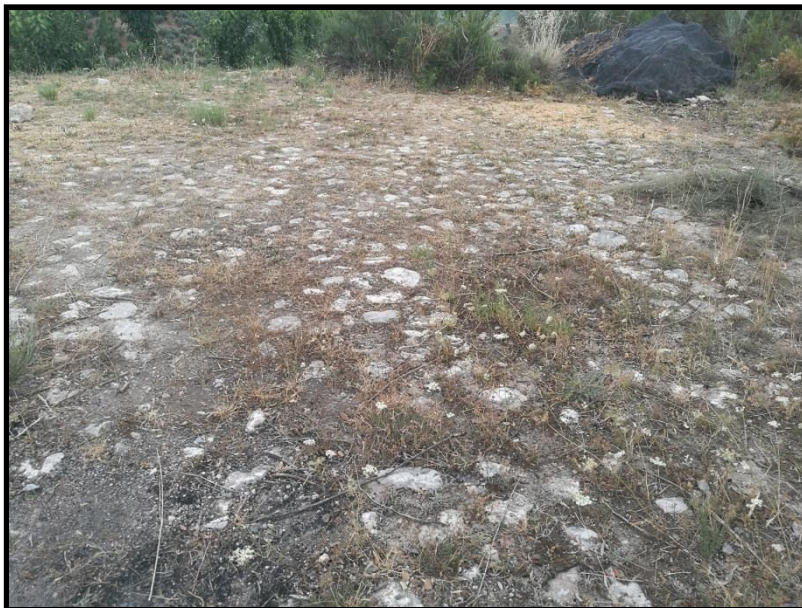
**Descripción:** Pequeña era de trilla empedrada. Ubicada sobre la loma de un cerro a la que se le practica una explanación. No presenta ninguna estructura de piedras guía definida.

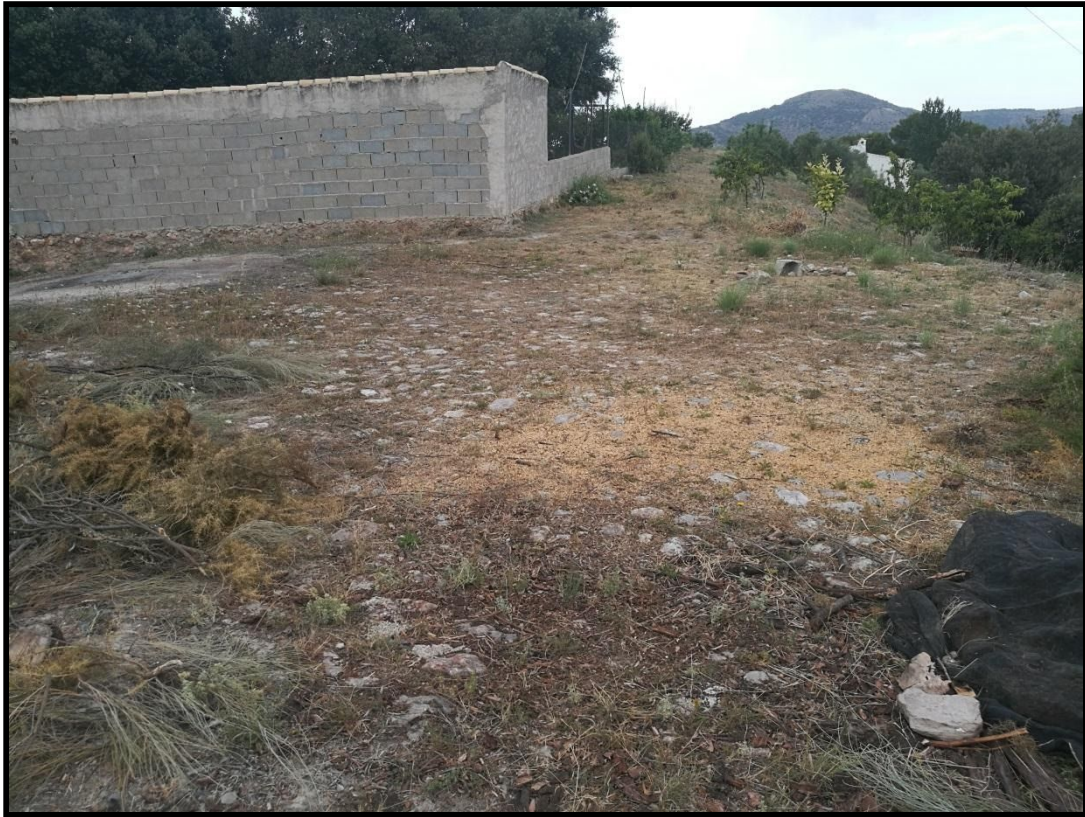
**Conservación:** Conservación deficiente debido al desuso y aporte de ramas y otros materiales en el lado Oeste.

Detalle del estado actual de la era.

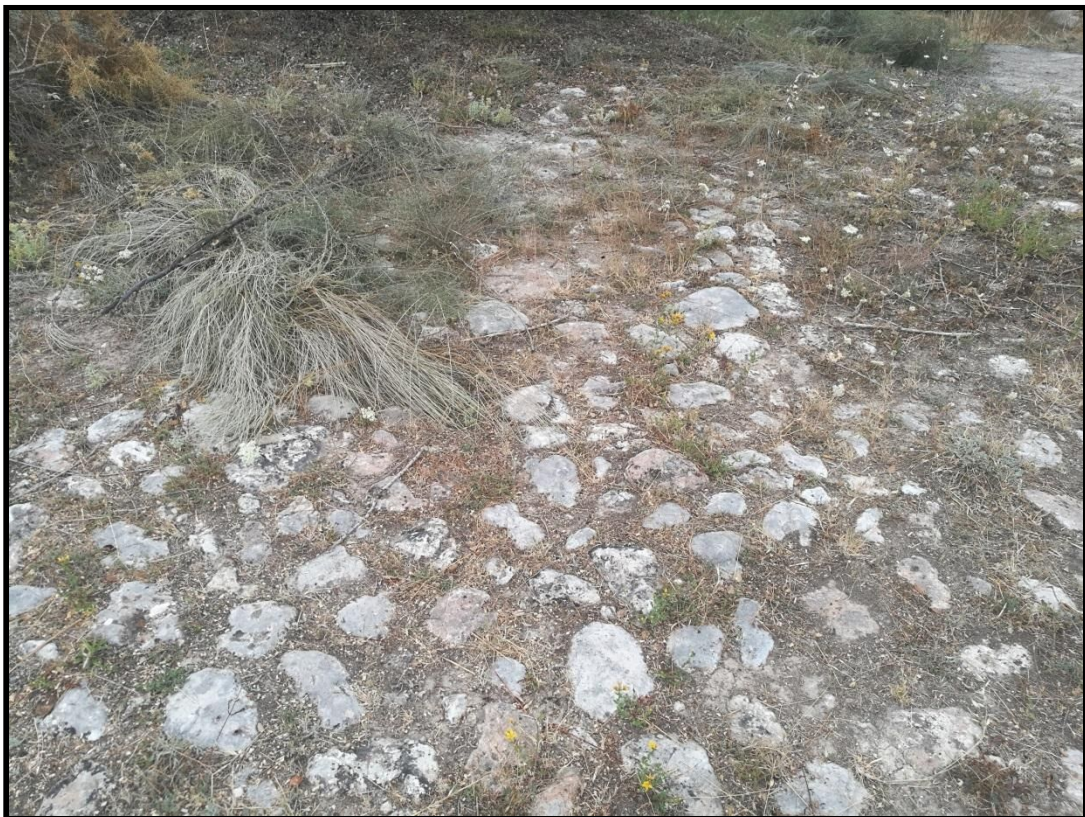
**Materiales:** Mampuestos calizos, más o menos aplanados o redondeados, de mediano tamaño (diámetro superior a 10cm).

Detalle del empedrado.
