IDENTIFICACIÓN DE CONSTRUCCIONES CON PIEDRA SECA EN HUELMA

FICHA 25-5: “Corral de la “Cuerda del Milagro”

Tipo de construcción: Corral ganadero.

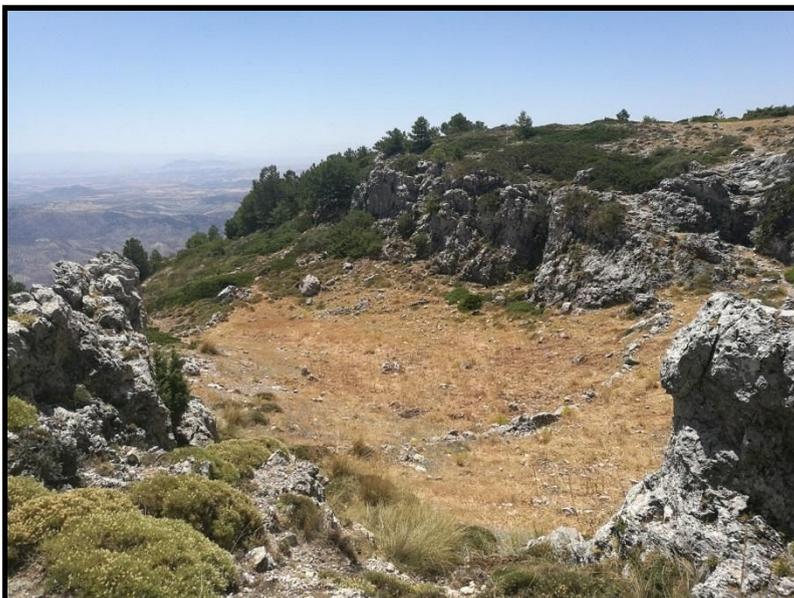
Descripción: Corral ganadero construido aprovechando una hondonada y el cerramiento una pared rocosa que conforma el lado Sur de la construcción. El resto se realiza levantando un muro de piedra seca con entrada por el lado Este. Originalmente, el muro era culminado con matorral espinoso para recrecer el cercado. Actualmente, se encuentra prácticamente desaparecido el lado Norte y se hallan derruidos los lados Este y Oeste.

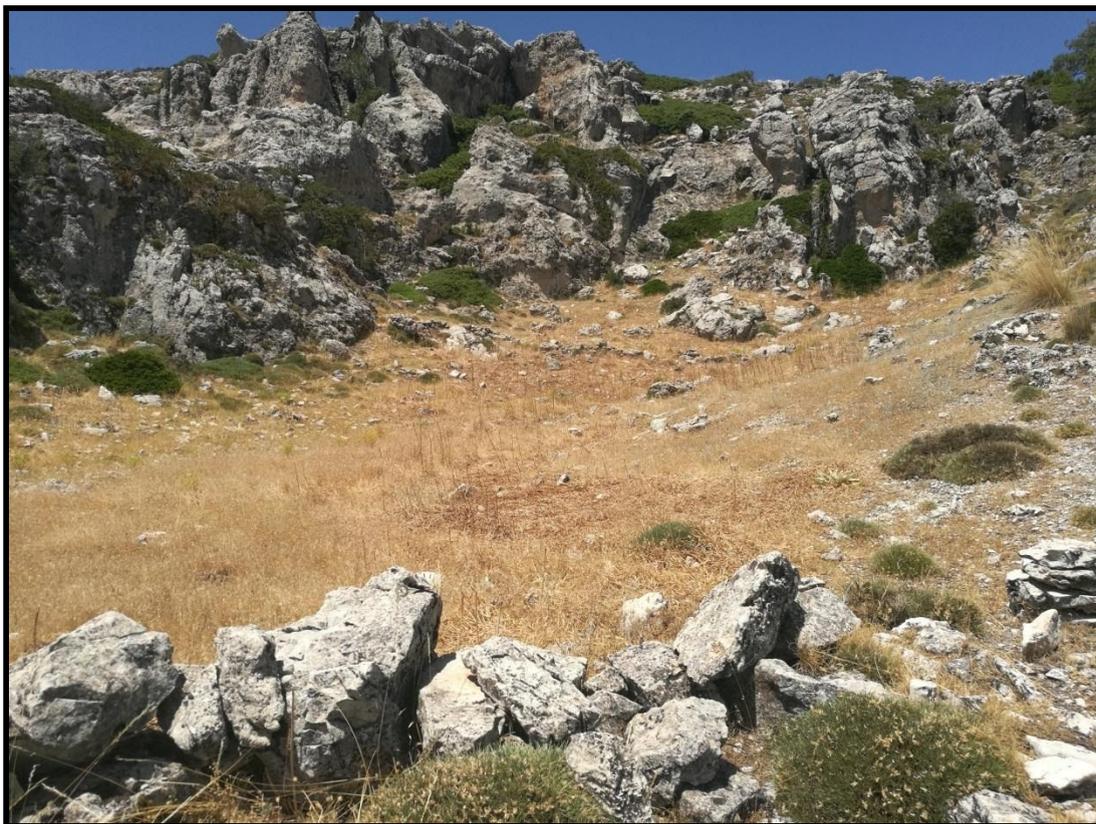
Conservación: Estado de abandono y prácticamente derruido.

Detalle de los restos del muro que formaba el cerramiento del lado Este y vista del estado actual del lado Norte.

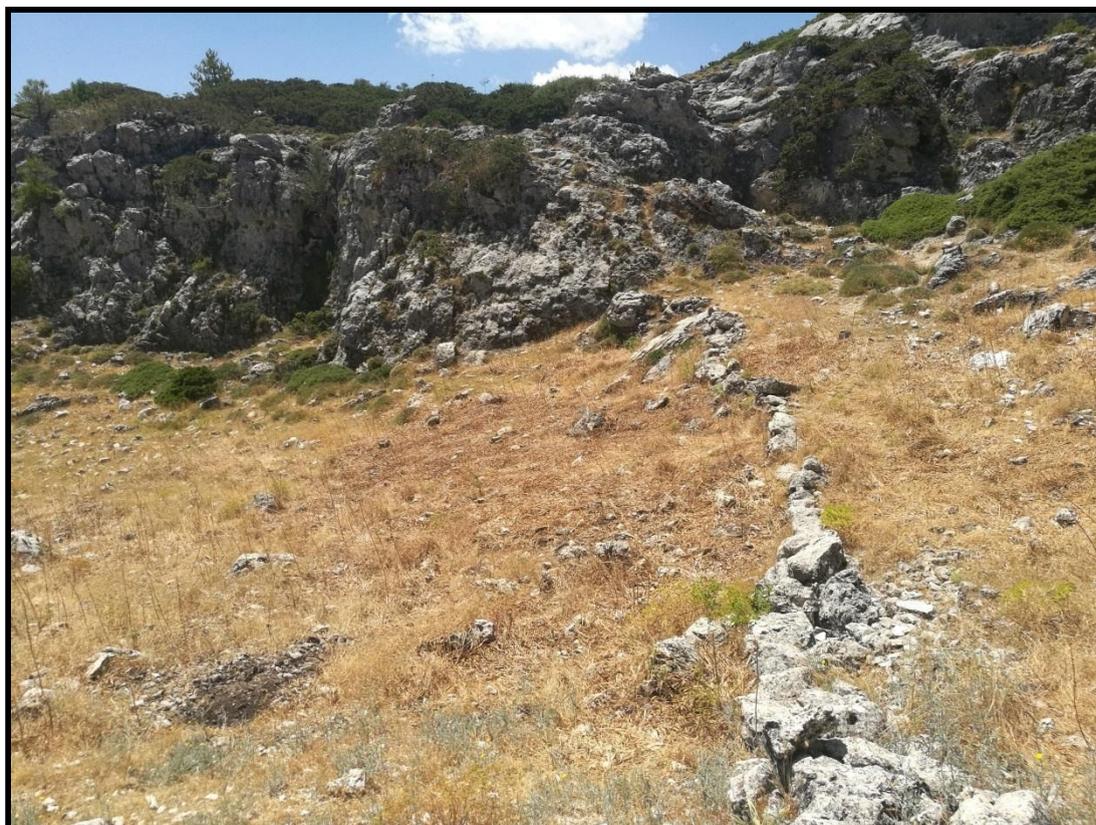
Detalle de los restos del muro que formaba el cerramiento del lado Oeste.
