IDENTIFICACIÓN DE CONSTRUCCIONES CON PIEDRA SECA EN HUELMA

FICHA 26-1: “Patín del Cortijo de las Llanadas”

Tipo de construcción: Patín de cortijo, era de trilla.

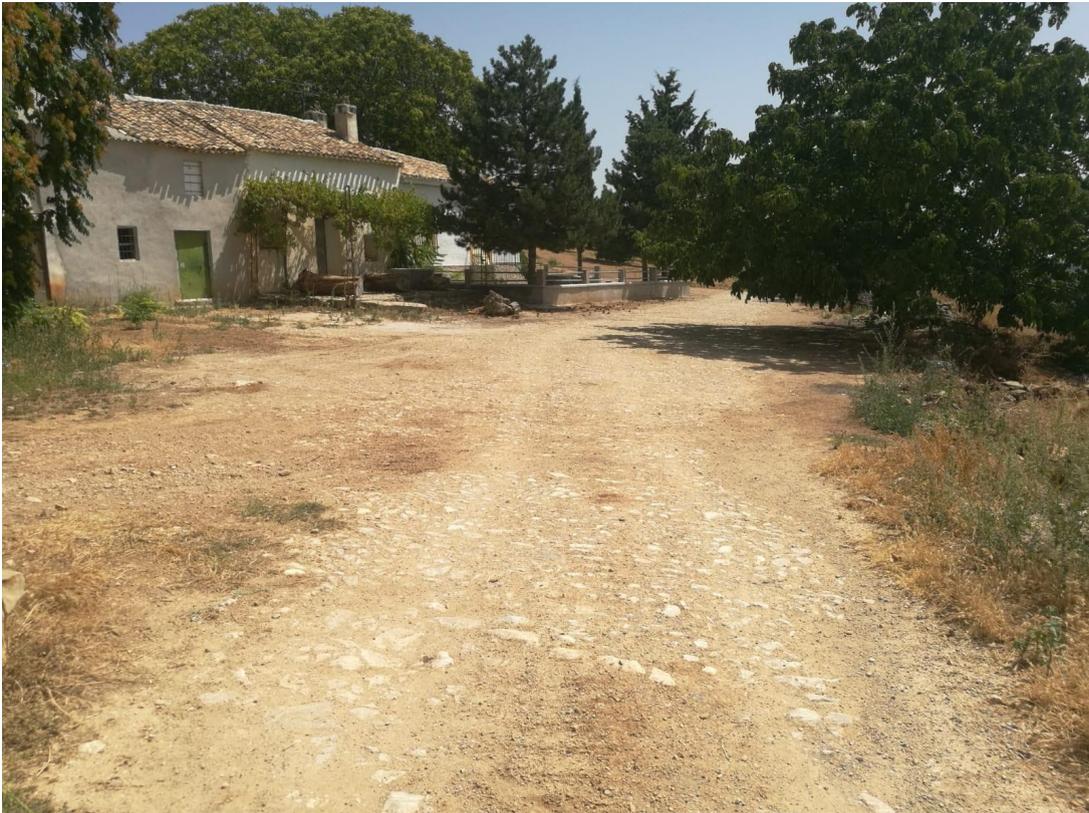
Vista del patín y del cortijo de las Llanadas

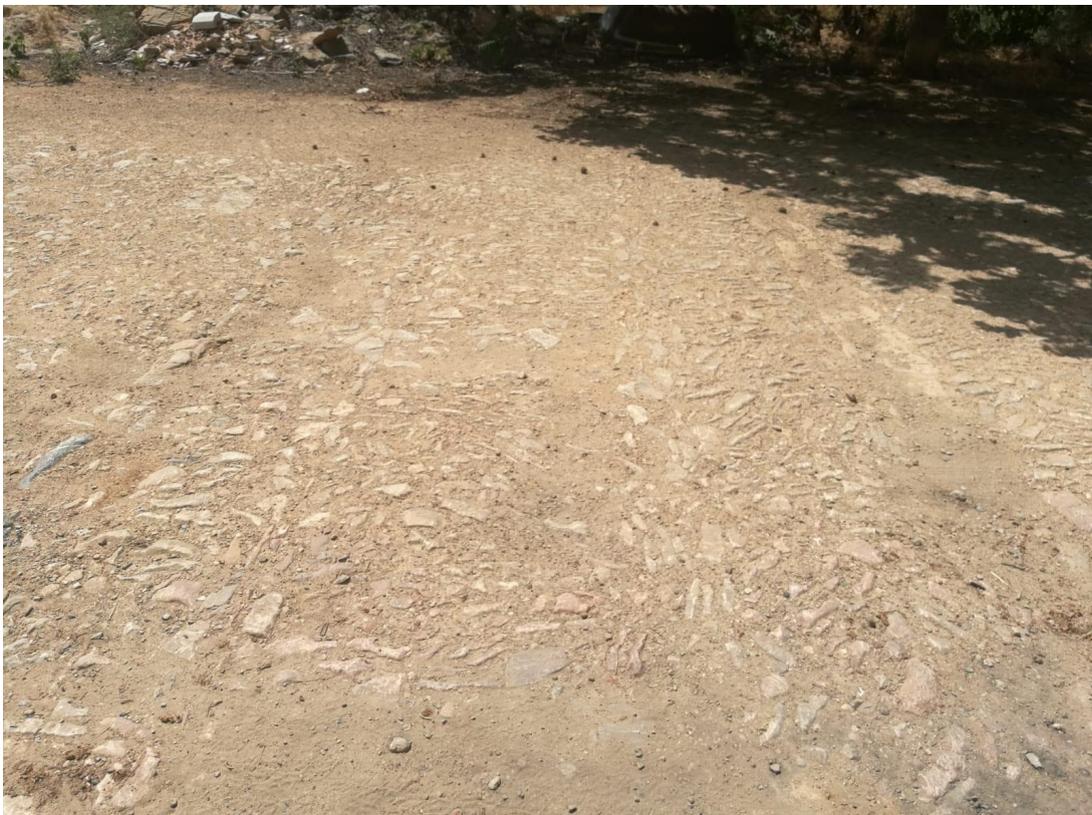
Descripción: Empedrado construido en la fachada Sur (fachada principal) del cortijo. Realizando líneas paralelas con piedras maestras, piedras guía, alargadas y relleno entre las líneas con cantos de piedra caliza alargadas unidas con tierra para formar un conjunto. Su finalidad era la de mantener limpia la entrada al cortijo y evitar el barro en las épocas de lluvia. También era utilizado como era de trilla.

Detalle del empedrado formando líneas paralelas.

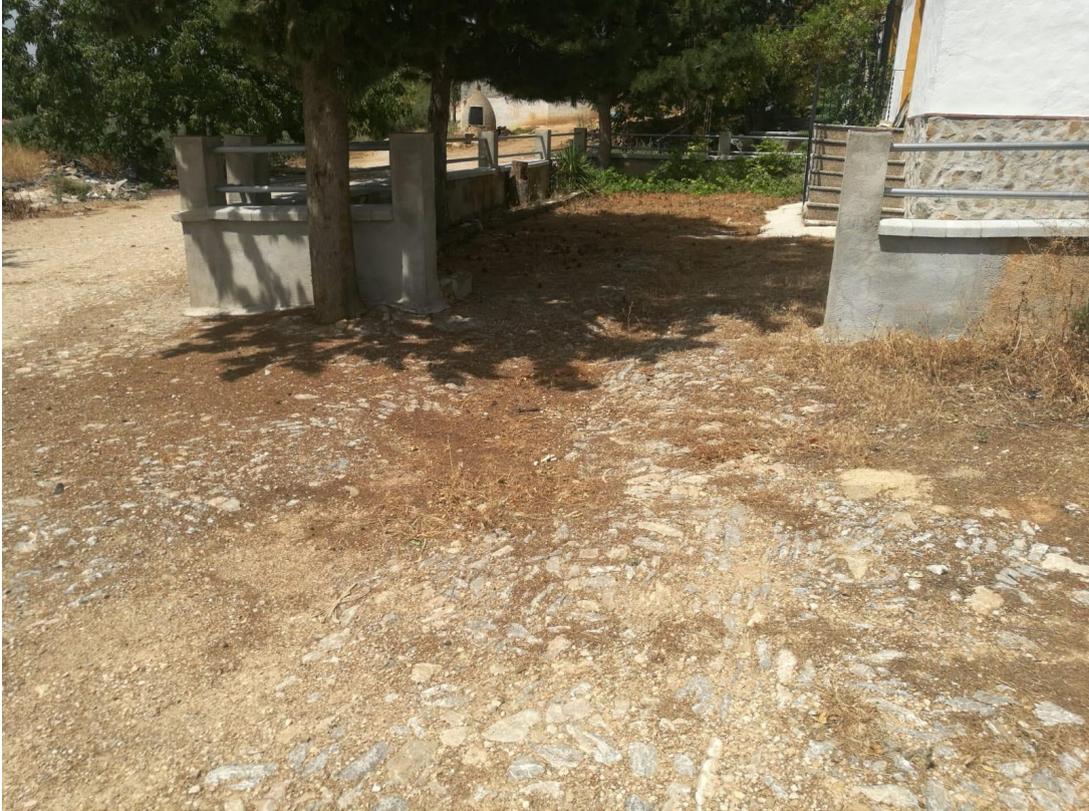
Conservación: Mal estado, se encuentra parcialmente aterrado y destruido parcialmente en algunos puntos por la plantación de árboles de sombra, la instalación de un cerramiento de obra y la instalación encima del empedrado de un entresuelo de piedra y hormigón.

Detalle de la destrucción parcial del patín con la construcción de un cerramiento y la plantación de árboles.

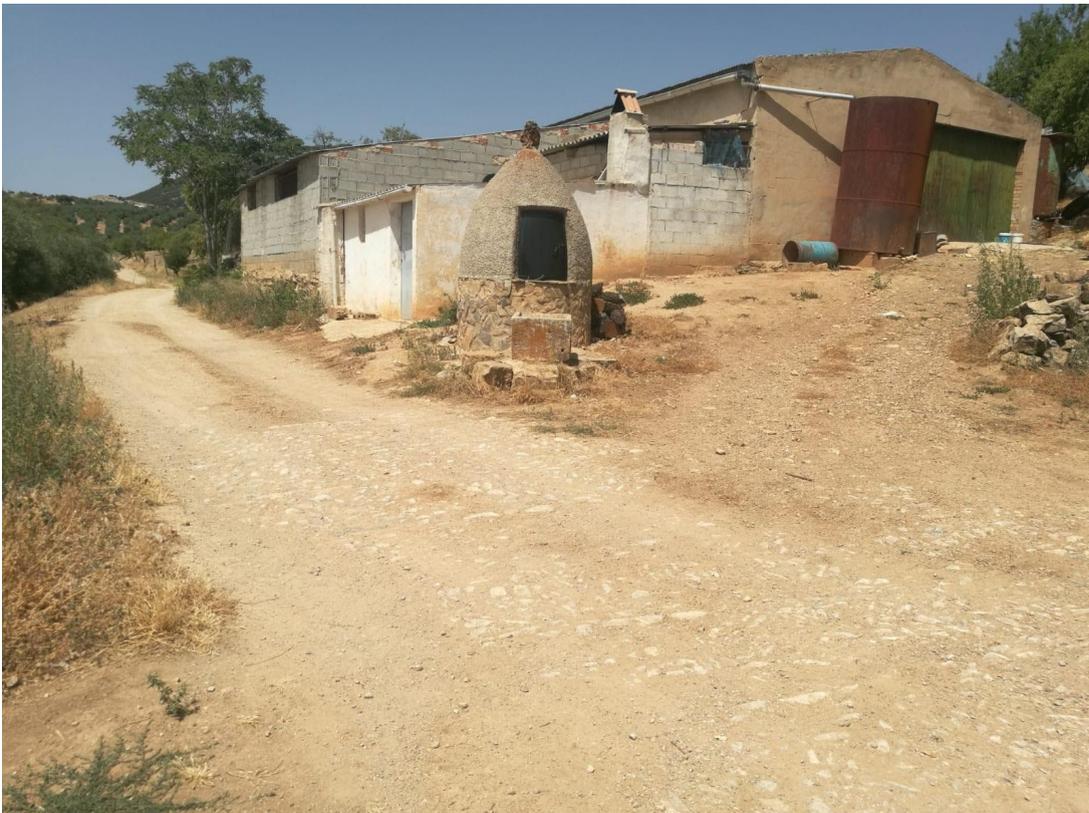
Detalle del extremo Oeste el pozo donde se ubica el pozo del cortijo.
