## IDENTIFICACIÓN DE CONSTRUCCIONES CON PIEDRA SECA EN HUELMA

### FICHA 3-3: “Eras del Cortijo de Don Domingo”

**Tipo de construcción:** Eras de Trilla.

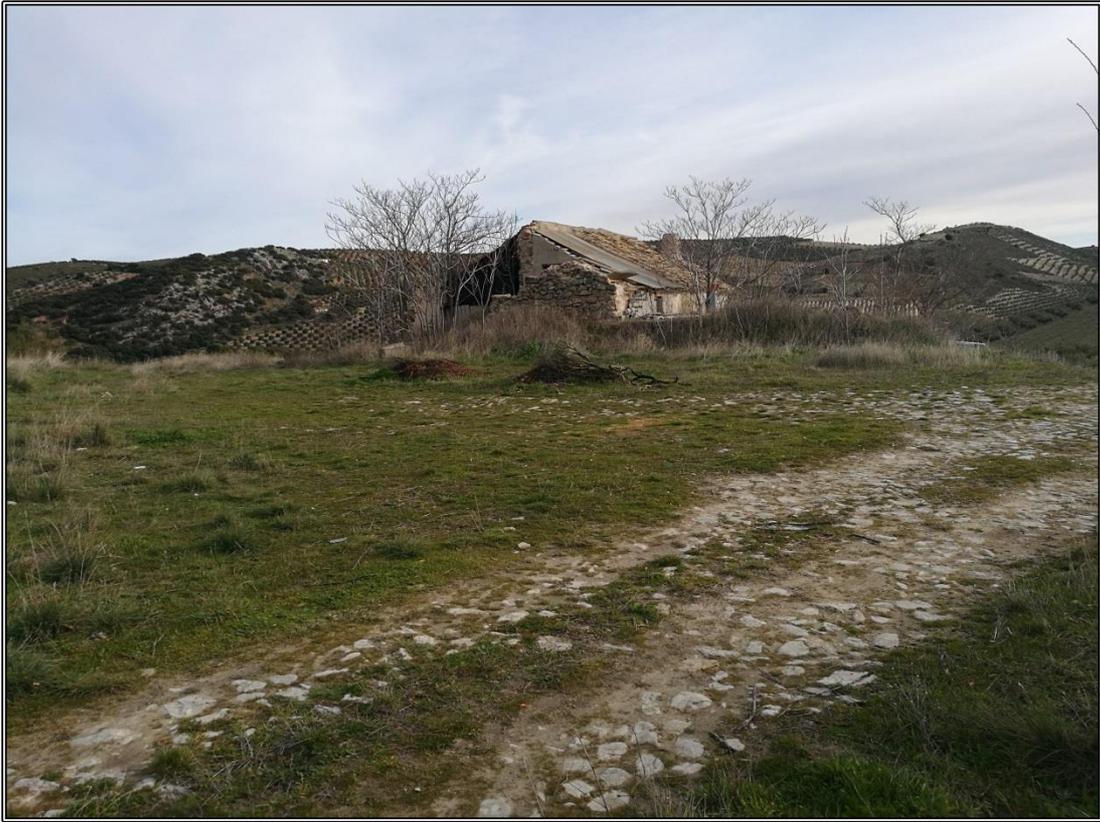
- **Era 1:** Ubicada al Oeste del cortijo, en lo más alto de un cerro que fue explanado para su construcción. Construida con piedras redondeadas y planas de pequeño y mediano tamaño, sin formar ninguna estructura aparente y unidas con tierra para formar un conjunto.

**Conservación:** Bien conservada, aunque parcialmente cubierta de tierra.

Vista panorámica de la Era 1 junto al Cortijo de Don Domingo.

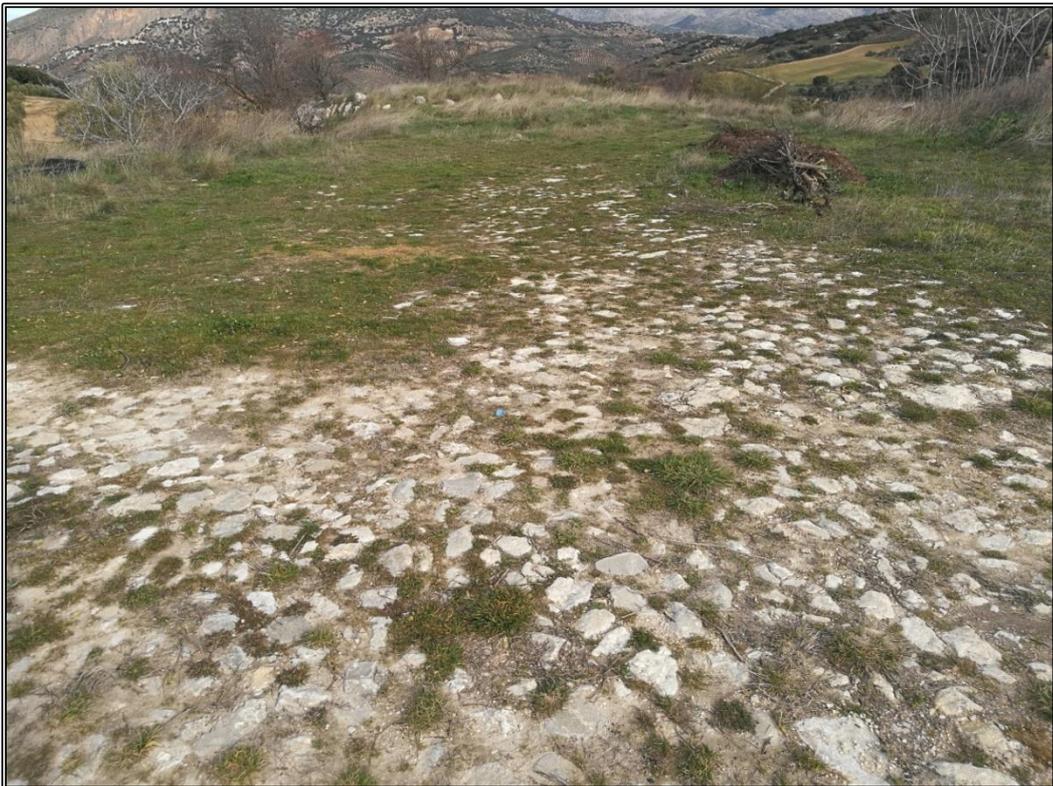
Era 1. Detalle del empedrado.

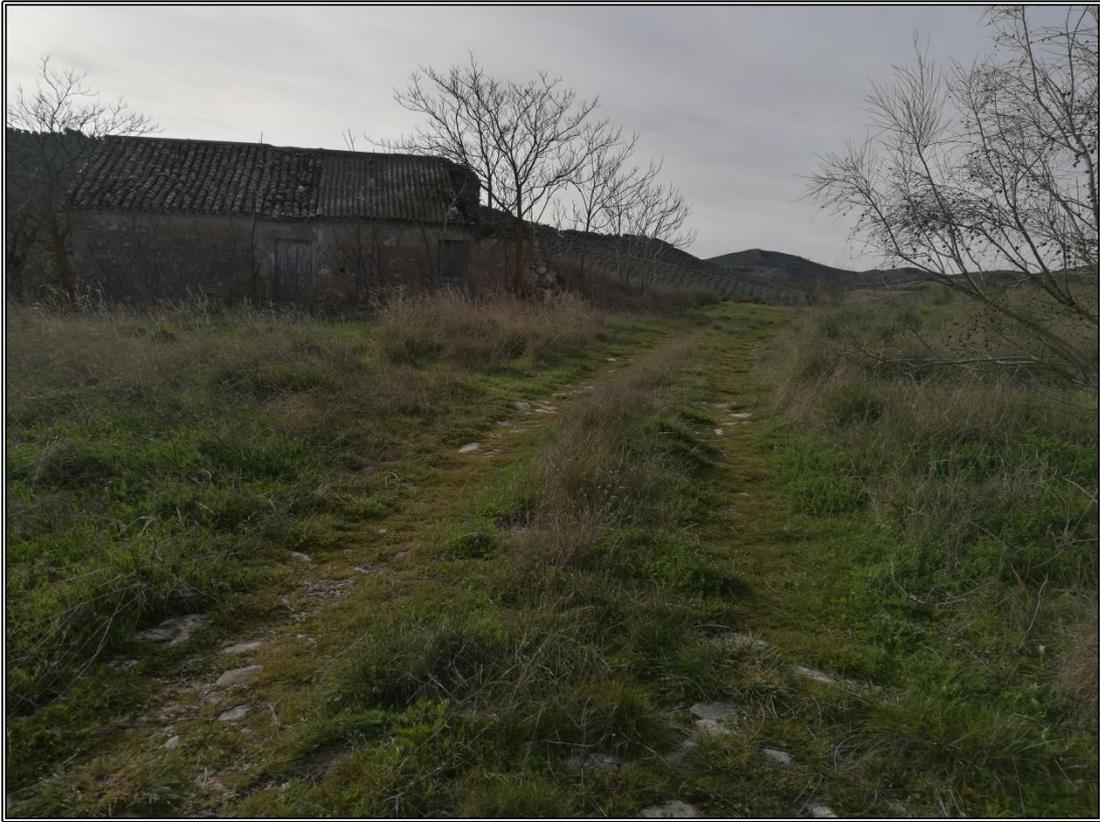
- **Era 2:** Ubicada al Norte del cortijo, tiene la misma tipología de construcción que la anterior.

Vista panorámica de la Era 2 junto al Cortijo de Don Domingo.

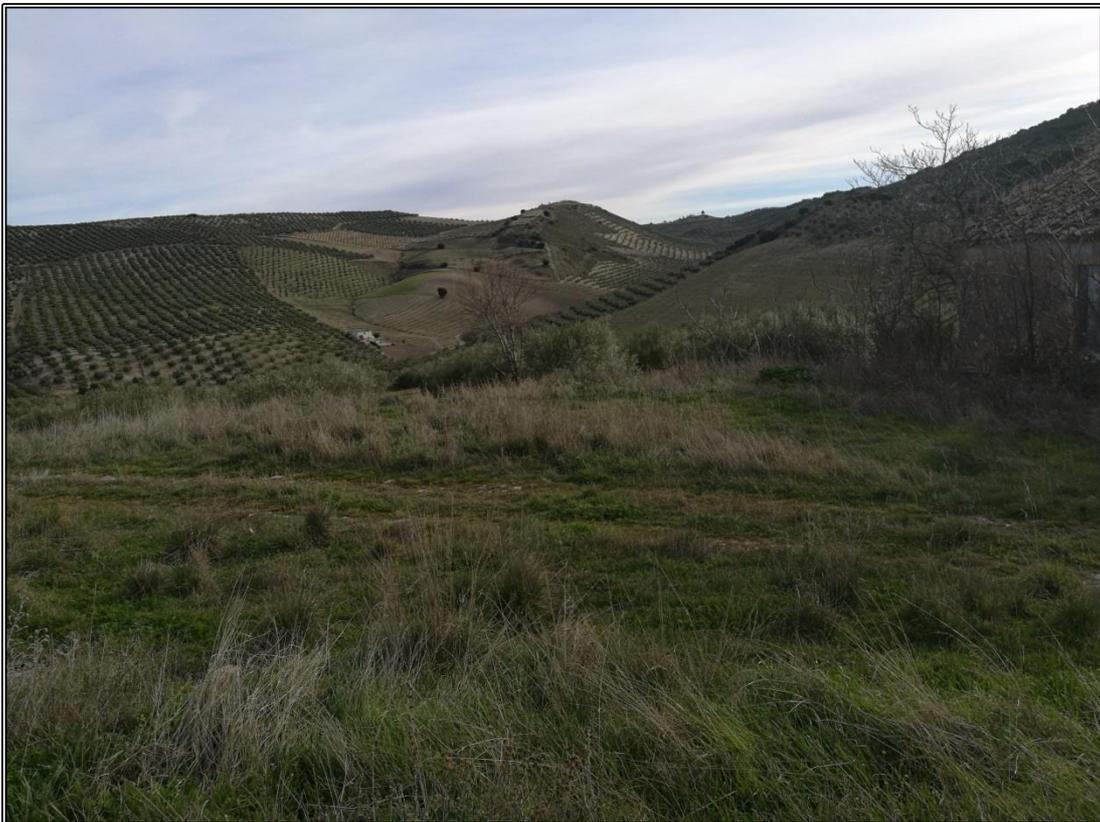
**Conservación:** Bien conservada, aunque totalmente ocupada por herbáceas.

Vista panorámica de la Era 2. Detalle de su estado actual, totalmente cubierta de herbáceas.
