## IDENTIFICACIÓN DE CONSTRUCCIONES CON PIEDRA SECA EN HUELMA

### FICHA 3-6: "Era del Cortijo de la Cañada de Jaén"

**Tipo de construcción:** Era de Trilla.

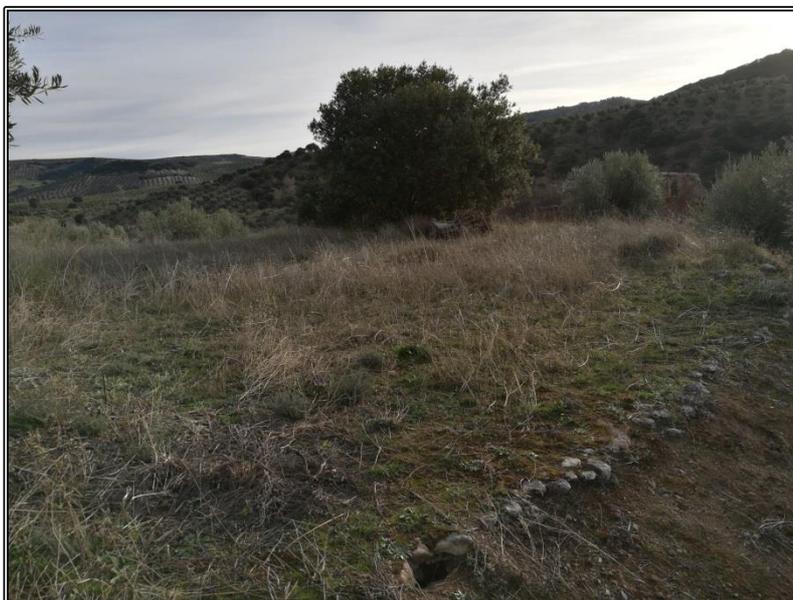
**Forma:** Circular

**Diámetro:** 14,5m.

**Perímetro:** 46m.

**Área:** 163m<sup>2</sup>

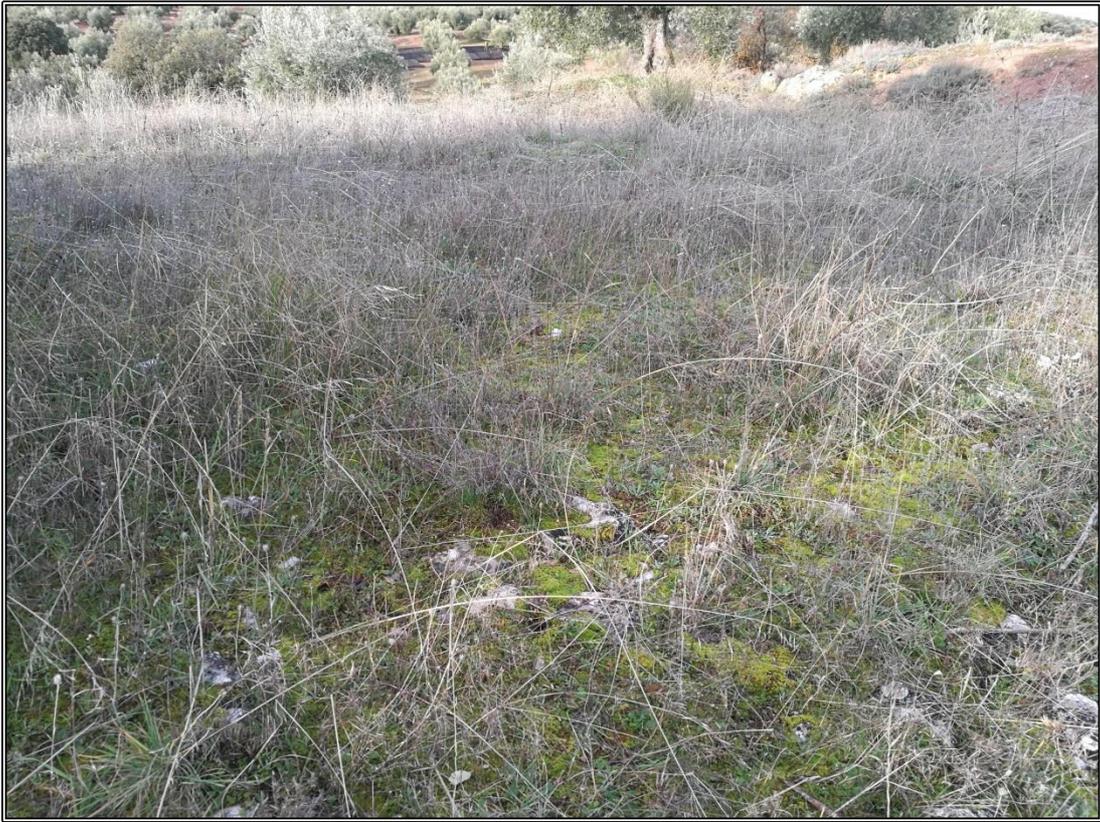
**Conservación:** Bien conservada, aunque bastante aterrada y cubierta por hierba.

Detalle de la situación actual de la explanación donde se ubica la era.

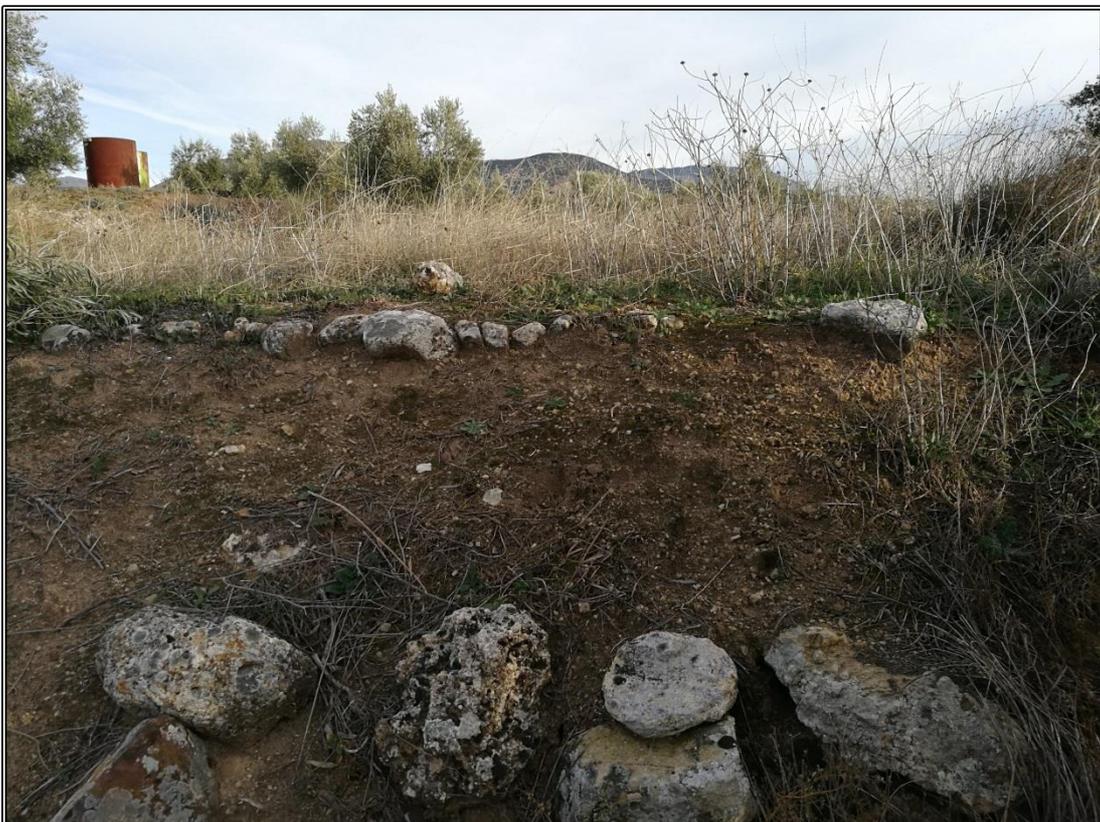
**Descripción:** Era de trilla empedrada, próxima a las ruinas del cortijo. Construida con cantos de piedra caliza de pequeño y mediano tamaño, con forma más o menos redondeada, colocados sobre una superficie explanada circular, hincados al suelo y unidos con tierra para formar un conjunto. No se aprecia ninguna estructura para su construcción.

Detalle del empedrado del borde de la era.
