IDENTIFICACIÓN DE CONSTRUCCIONES CON PIEDRA SECA EN HUELMA

FICHA 6-1: “Era del Cortijo de la Yedra”

Tipo de construcción: Era de Trilla.

Ubicación: Huelma.

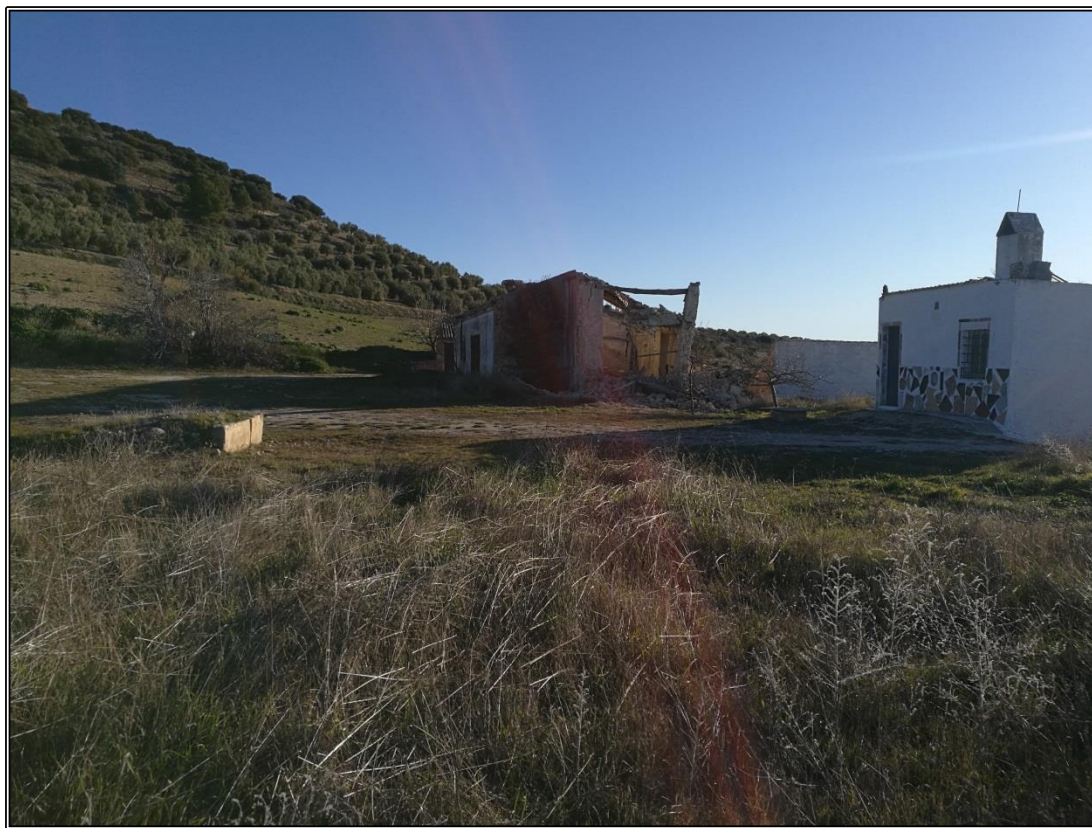
Conservación: Parcialmente destruida en su lado Sur tras la construcción de 3 naves agrícolas y de un carril que ocupan parte de la era. El lado Oeste se encuentra totalmente aterrado y el resto parcialmente cubierto de tierra.

Vista general de la era. Se aprecian las naves agrícolas y caseta construida sobre la era.

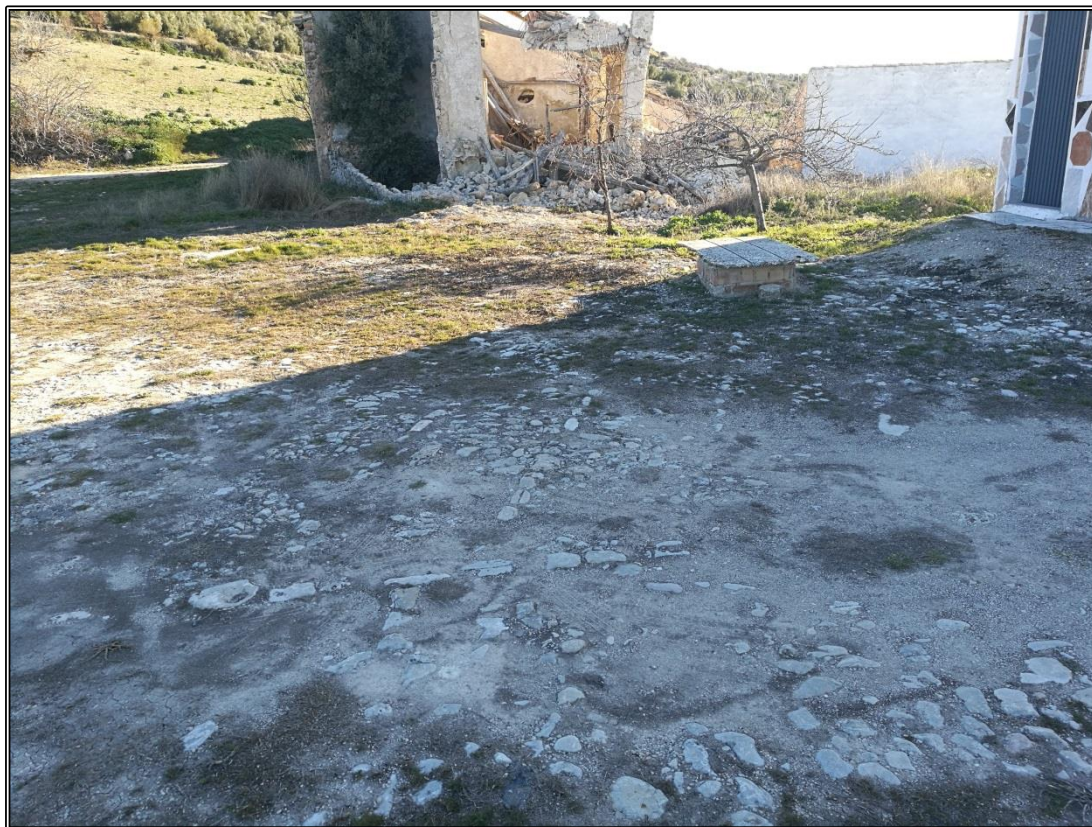
Materiales: Construido con mampuestos calizos aplanados de mediano tamaño en la líneas guía y más pequeños en el resto.

Detalle del empedrado de la era. Se aprecian las líneas maestras.

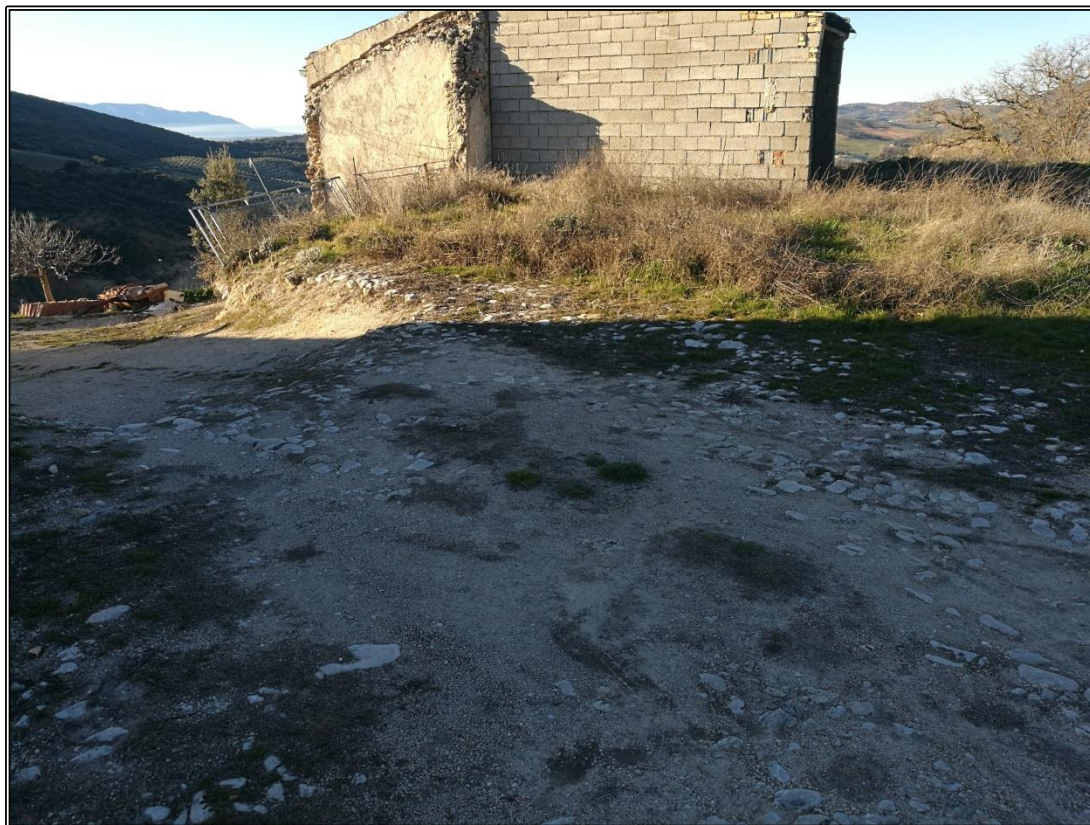
Detalle de la parte de era destruida tras la apertura del carril.

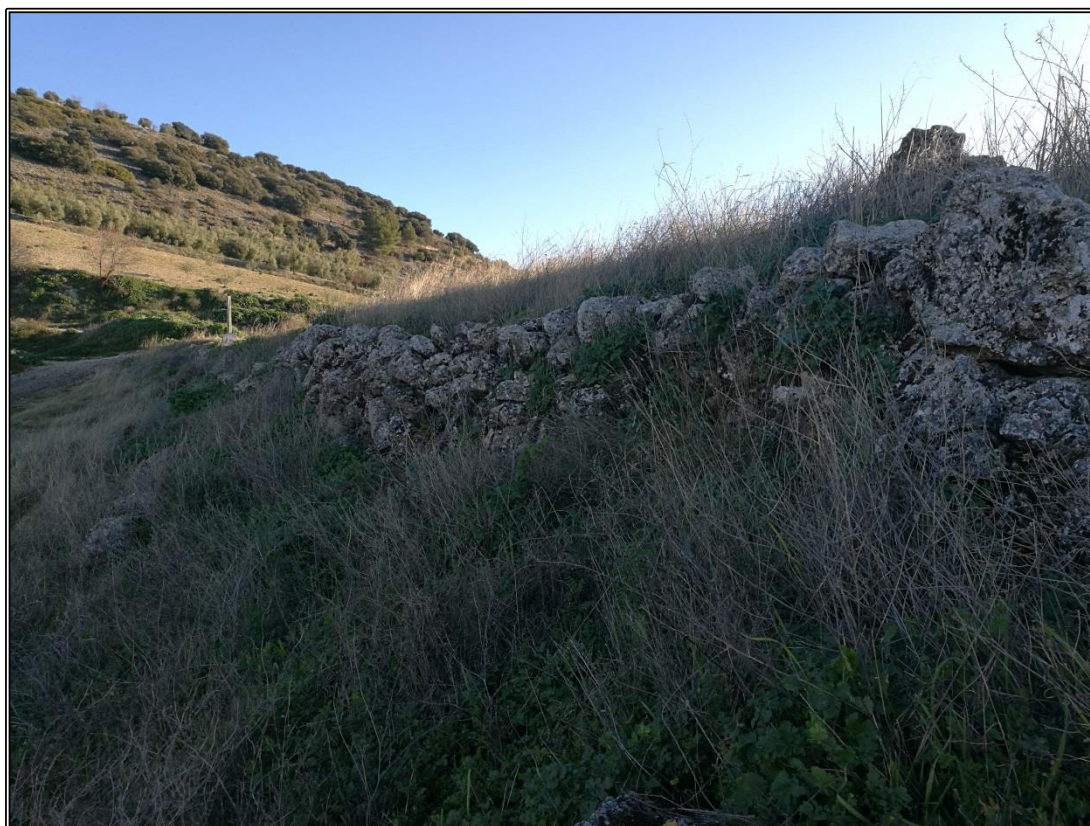
Descripción: Era de trilla empedrada. Construida tras realizar la explanación del terreno resultando taludes superiores en los lados Norte y Oeste sin ningún tipo de fijación y taludes inferiores en los lados Sur y Este, quedando fijado el lado Este con un muro de piedra seca de 41 metros de longitud y una altura de 1,3 metros. Presenta una estructura de líneas paralelas realizada con piedras maestras y relleno el resto con cantos de piedra caliza de menor tamaño con forma más o menos redondeada hincados al suelo y unidos con tierra para formar un conjunto.

Detalle del muro de contención ubicado en el lado Oeste de la era.
