## IDENTIFICACIÓN DE CONSTRUCCIONES CON PIEDRA SECA EN HUELMA

### FICHA 6-4: "Pilar del Cortijo de Santerga"

**Tipo de construcción:** Pilar abrevadero y pilas de lavar.

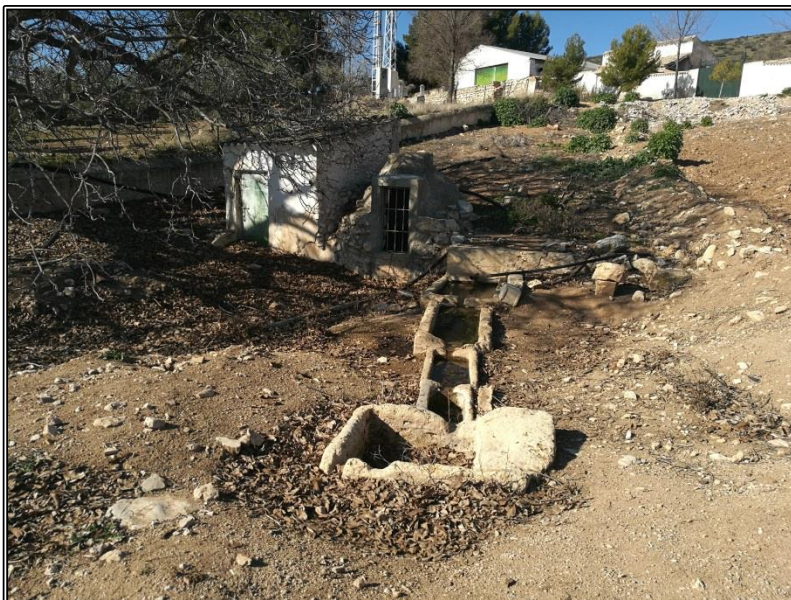
**Descripción:** Conjunto de 5 pilas ubicadas junto a una fuente natural. Las pilas se disponen juntas, de forma longitudinal, unas a otras a un nivel inferior de forma que el derrame de agua de la anterior caiga en la siguiente.

Las 4 primeras están destinadas como abrevadero de ganado y la quinta como lavadero.

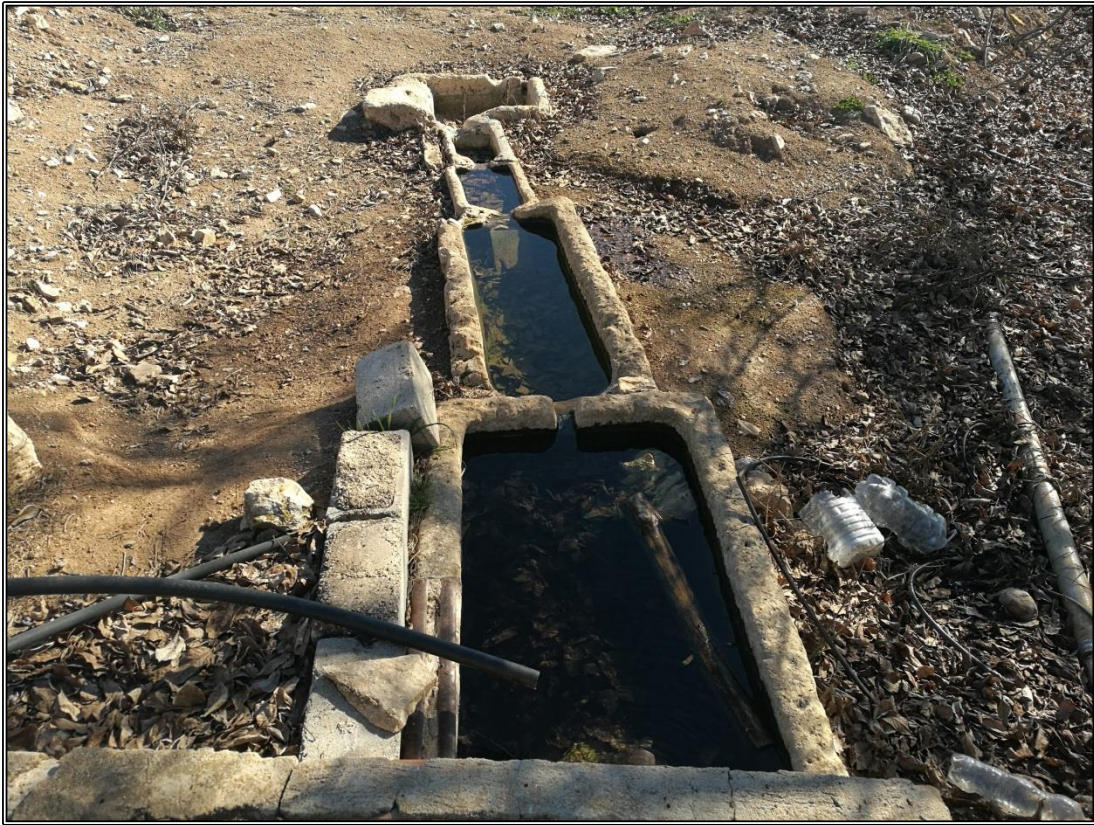
**Conservación:** Buen estado aunque se pierde el agua entre la 3 y la 4 pila.

Vista del conjunto de pilas (pila 1 en primer plano).

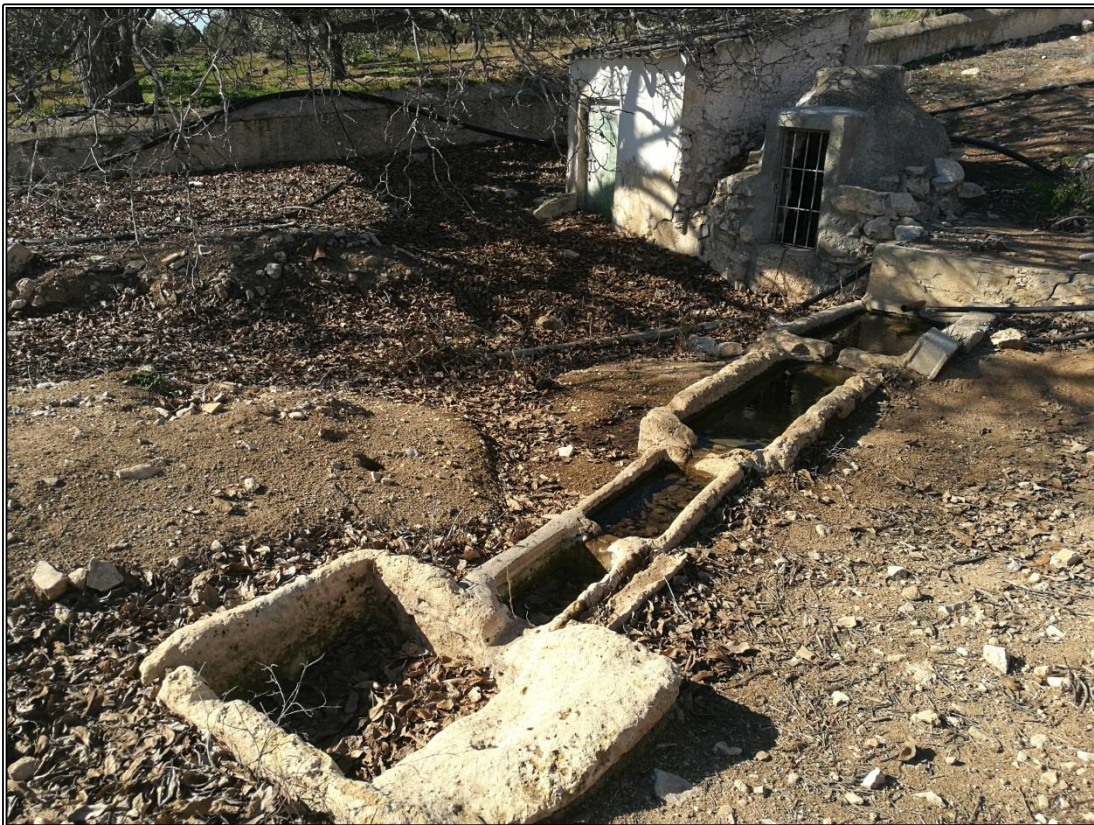
Detalle del conjunto de pilas, pila de lavar (pila 5) en primer plano, al fondo fuente y pozo.
