IDENTIFICACIÓN DE LA CONSTRUCCIÓN DE PIEDRA SECA, LA GUARDIA DE JAÉN, N° 22.

Denominación: Era del cortijo de Las Palomas.

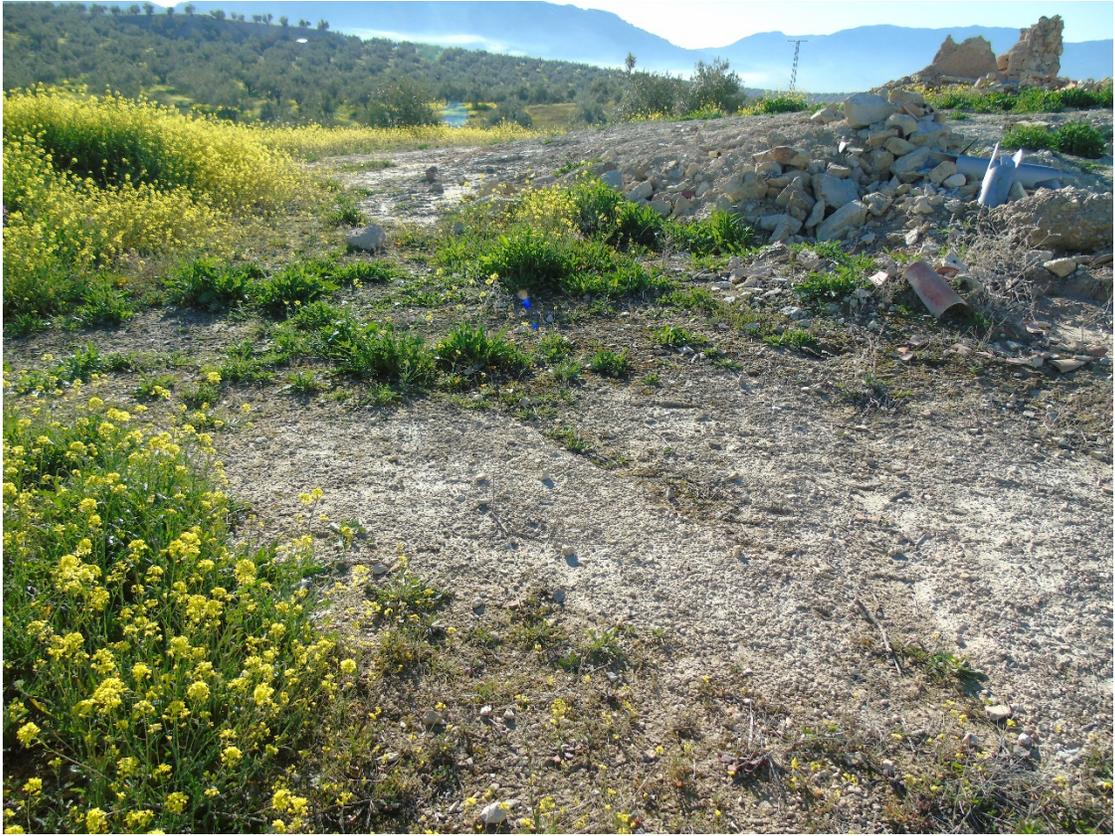
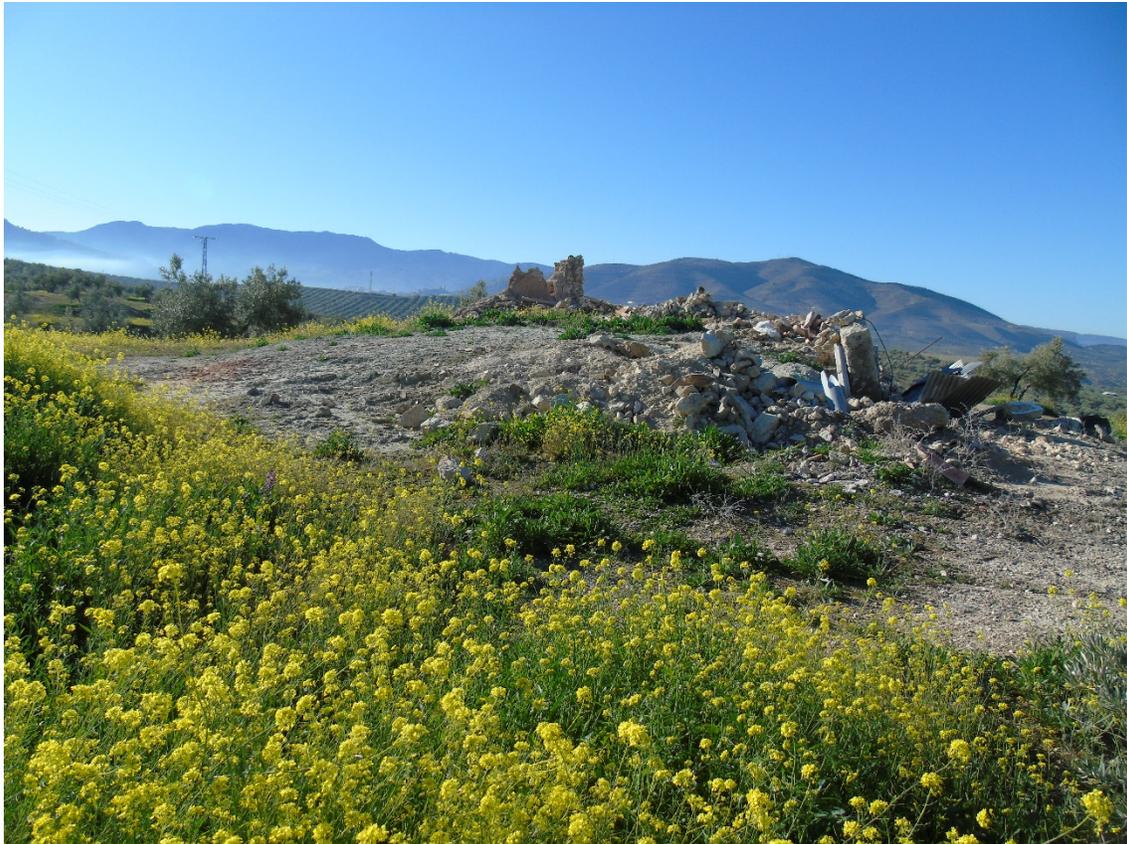
Fotografía: Era del Cortijo de Las Palomas (03/02/2020).

Conservación: Muy deteriorada.

Descripción: Era circular, hoy muy deteriorada. El cortijo, arruinado, ha sido demolido y sus escombros se extienden por gran parte de la era. Apenas se ven restos de la misma, que indican su forma circular..
