## IDENTIFICACIÓN DE CONSTRUCCIONES CON PIEDRA SECA EN HUELMA

### FICHA 13-4: “Patín del Cortijo del Realejo”

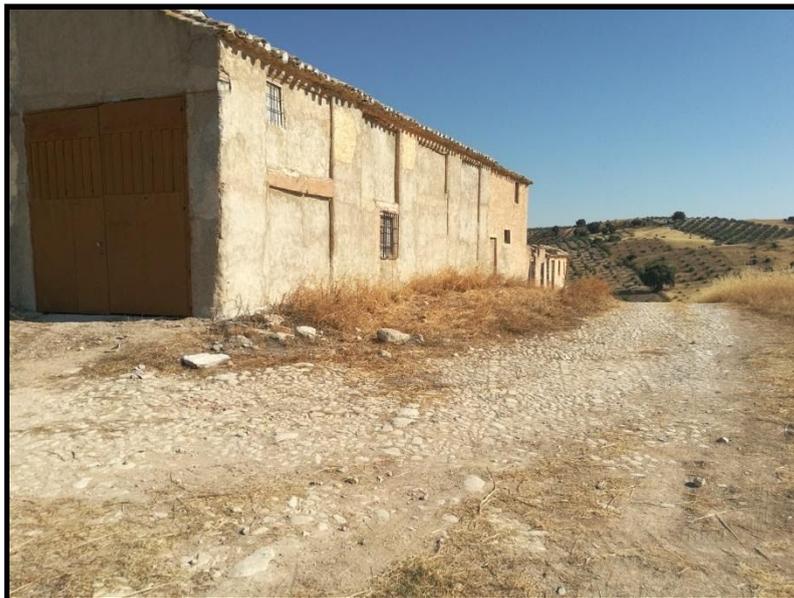
**Conservación:** Bastante deteriorado, solo se conserva en buen estado el lado Este aunque también este lado se encuentra aterrado en la mitad que pega a la pared del cortijo.
