## IDENTIFICACIÓN DE LA CONSTRUCCIÓN DE PIEDRA SECA, Nº 85.

**Denominación:** Chozo de la Umbría 1

**Paraje:** La Umbría. **Población:** Pegalajar

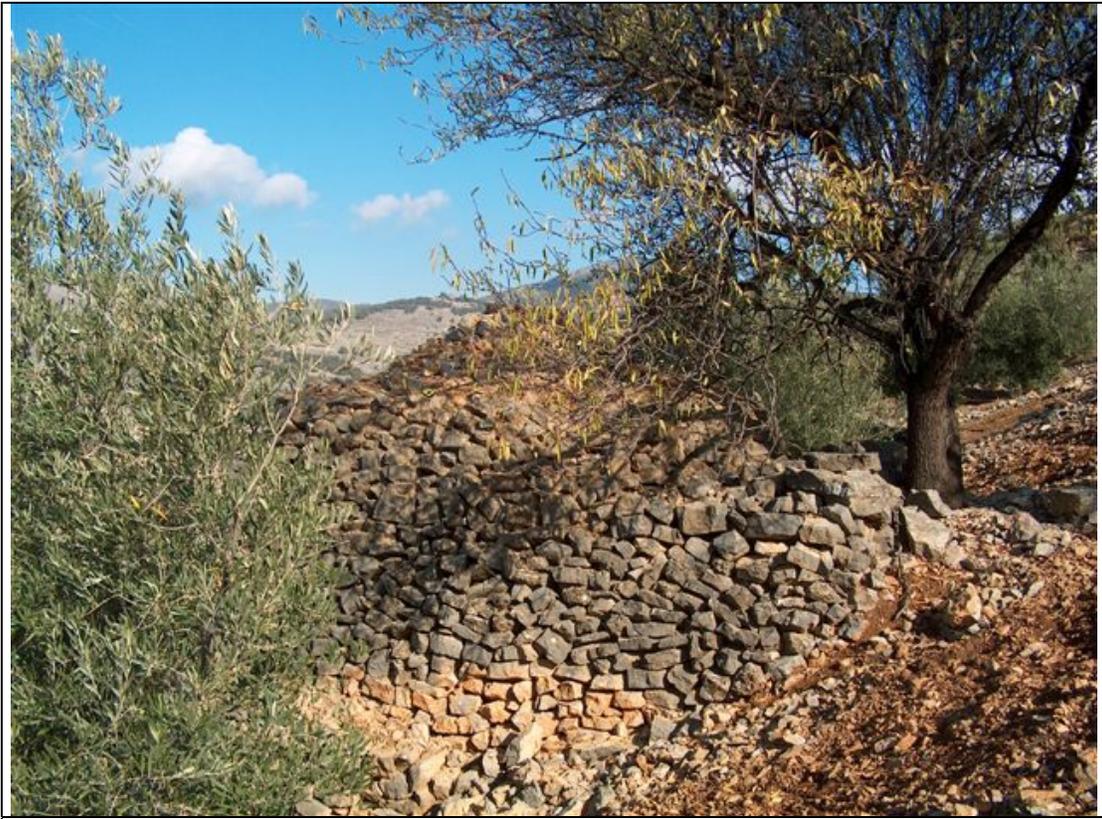
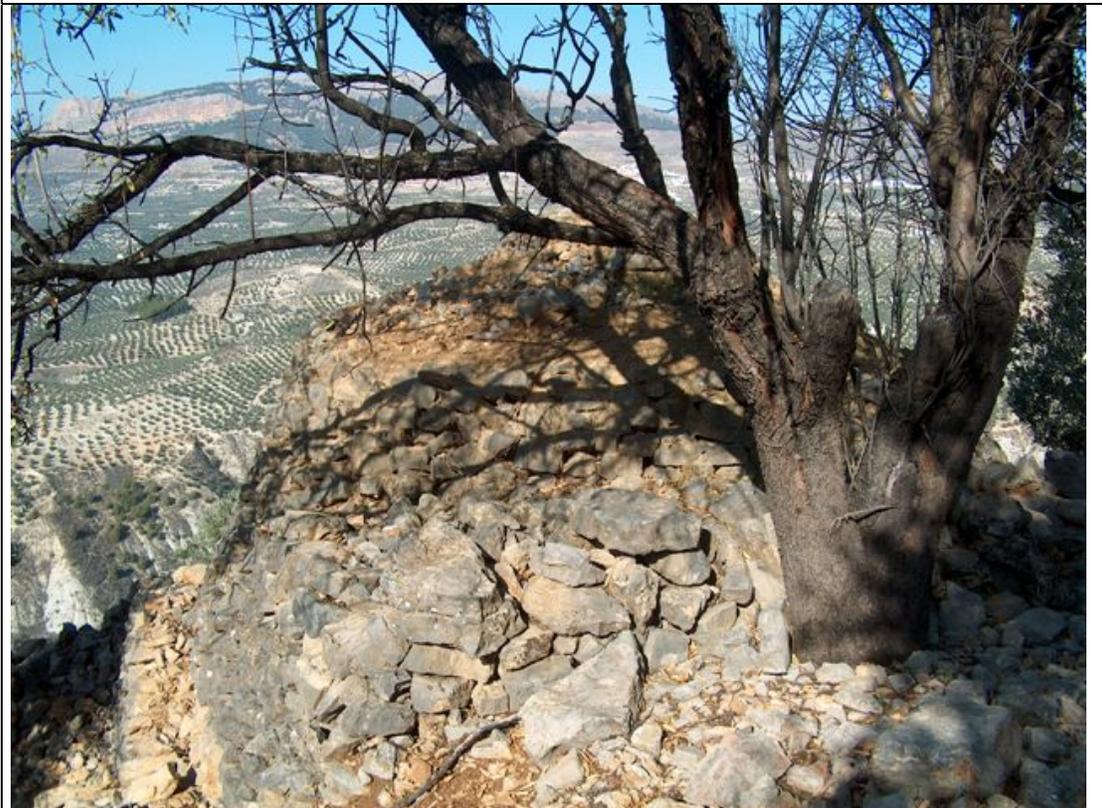
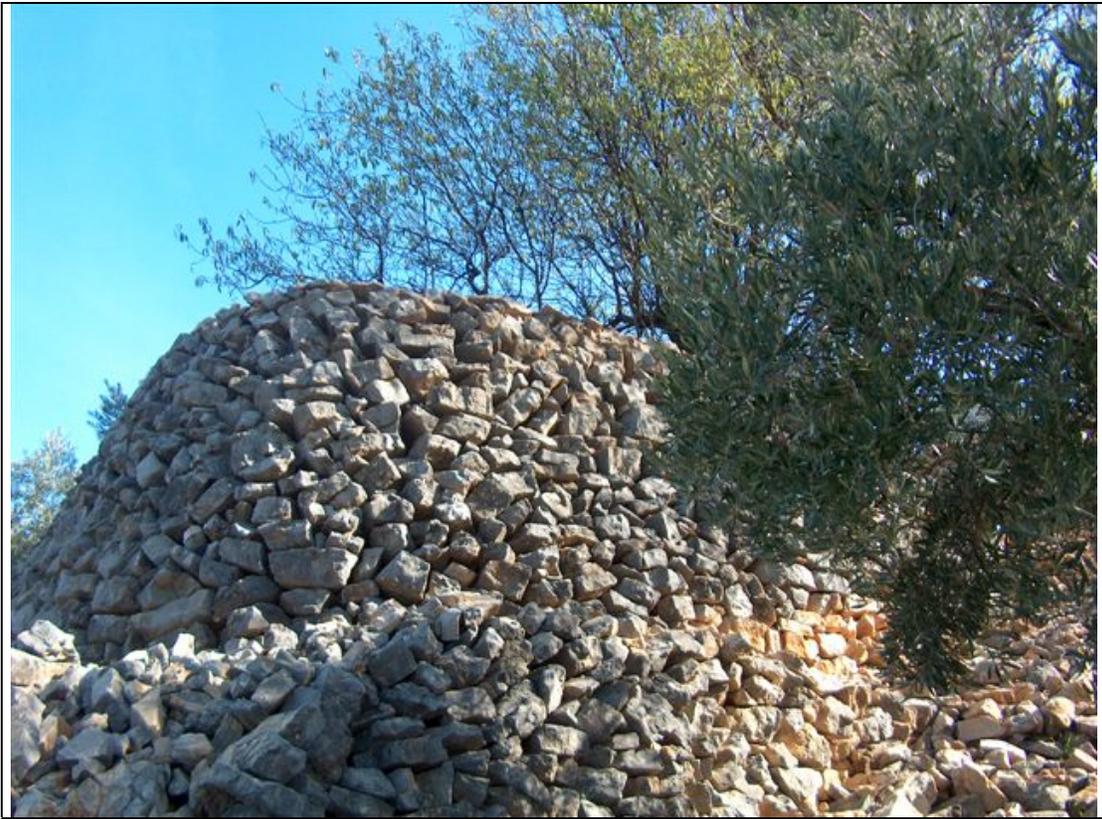
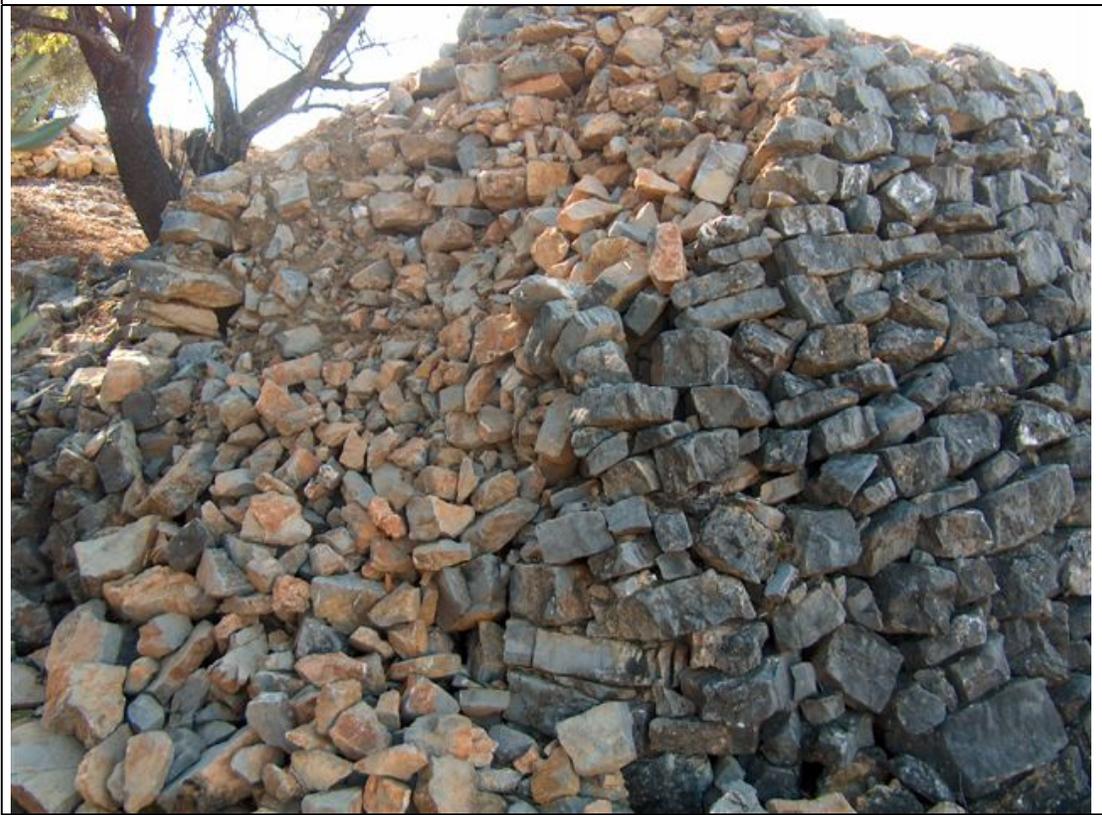
**Conservación:** Muy deficiente

**Descripción:** El chozo está situado en pendiente. Está cubierto con falsa cúpula en el interior. En el exterior presenta una cubierta de grava y tierra. Actualmente tiene la fachada principal hundida sobre la puerta de acceso, que tenía un dintel de madera, por lo que no hemos podido acceder al interior. Junto al chozo hay apilamientos de piedras y un viejo almendro.

**Elementos anexos:** A unos metros del chozo se encuentra otro chozo de menores dimensiones, actualmente con la cubierta hundida y albarradas
