## **IDENTIFICACIÓN DE LA CONSTRUCCIÓN DE PIEDRA SECA, N° 87.**

**Denominación:** Corral de ganado de la Fuente del Peñón

**Paraje:** Fuente del Peñón. **Población:** Pegalajar

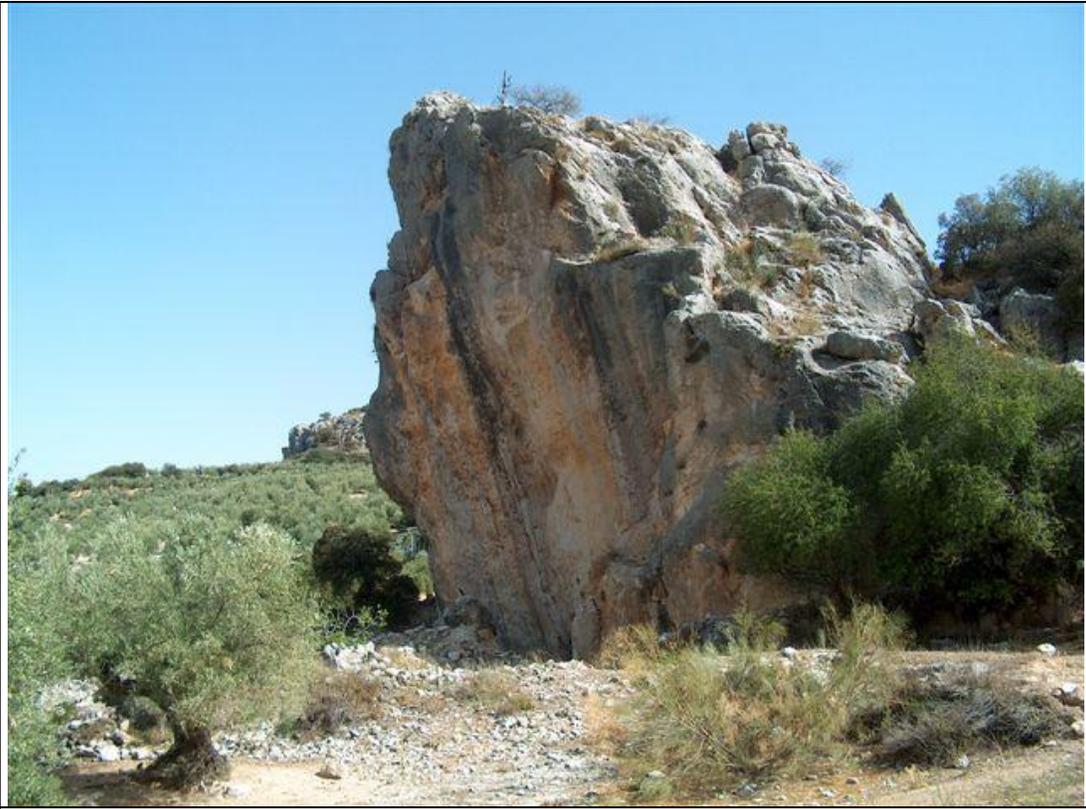
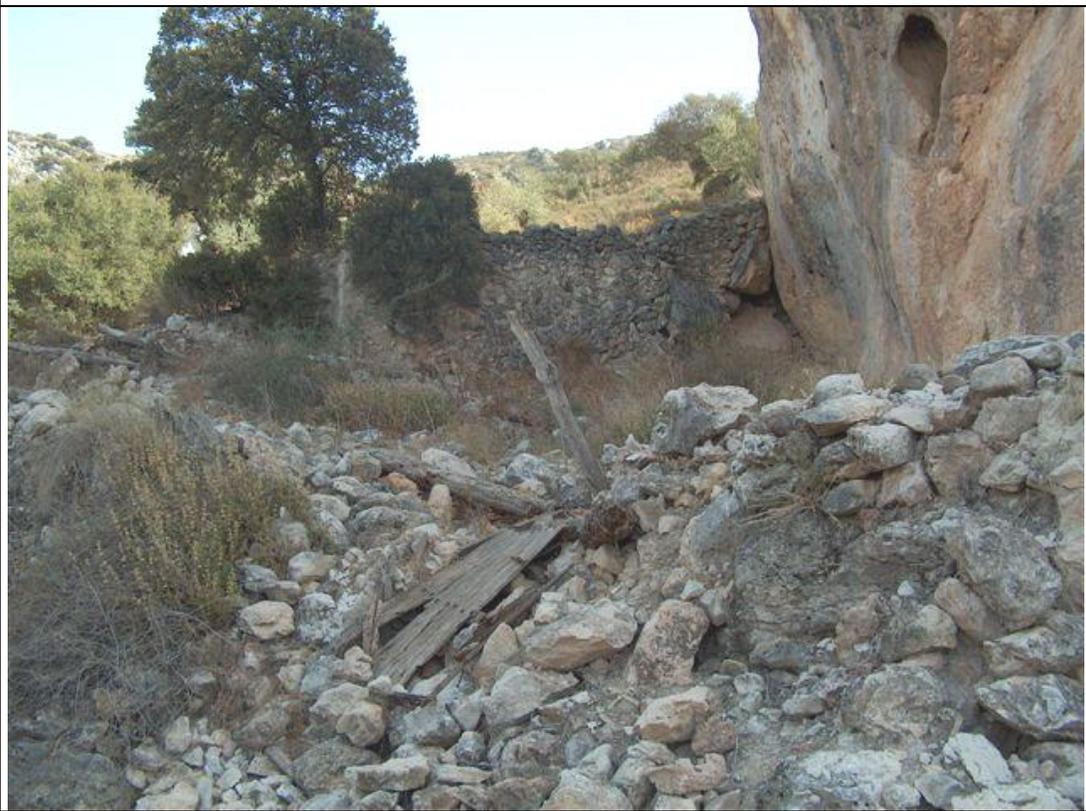
**Conservación:** Muy deficiente.

**Materiales:** Construido con mampuestos calizos recogidos del entorno.

**Descripción:** El corral es de planta irregular. Se encuentra en muy mal estado, con parte de la cerca demolida. En él se pueden apreciar tres recintos. Al Este aprovecha como cerca y cubierta la pared cóncava del gran peñón que da nombre al paraje.
