## IDENTIFICACIÓN DE LA CONSTRUCCIÓN DE PIEDRA SECA, N° 184

**Denominación:** Pozo del Almadén o de la Dehesa de Bercho

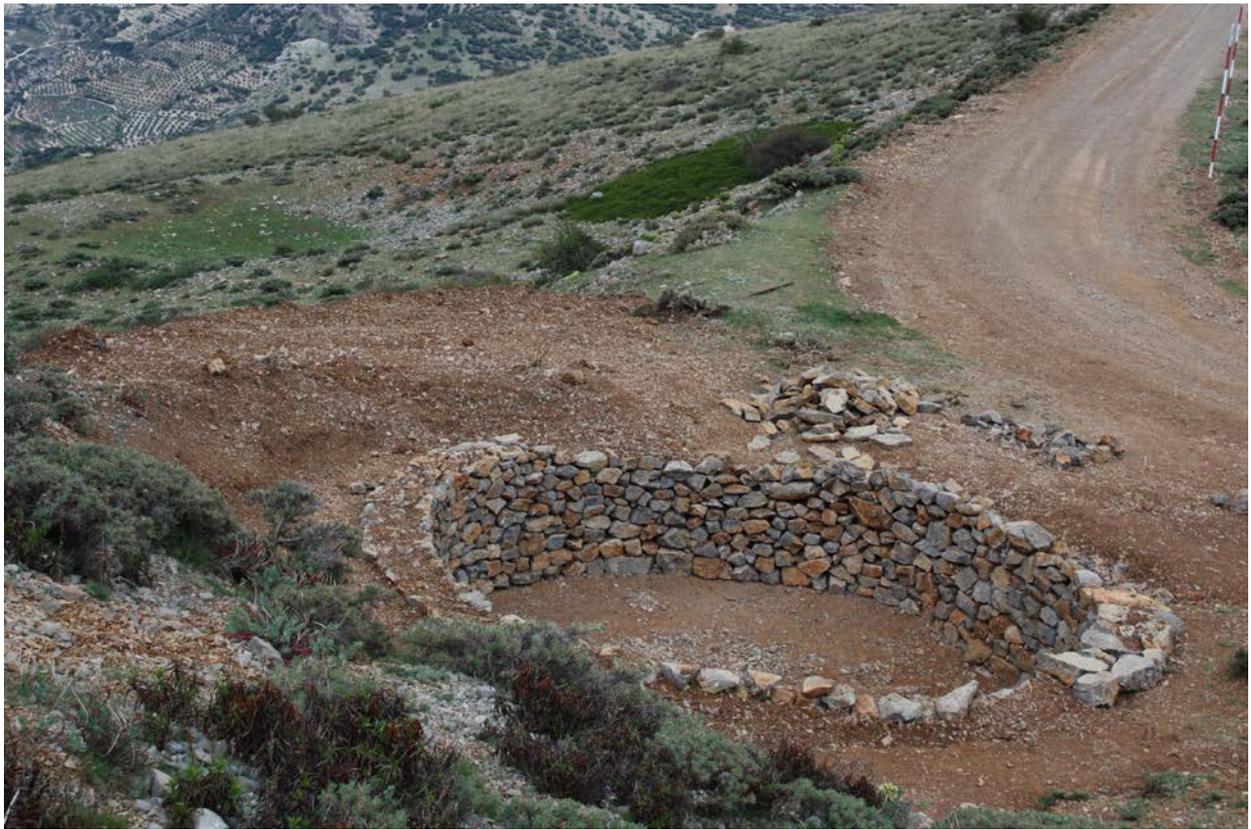
**Descripción:** El pozo está recubierto por un muro de piedra seca en su entorno y en solería. Es uno de los tres pozos de nieve del término municipal de Pegalajar, que se encuentran muy cercanos unos de otros. Desde este pozo se ve otro sin rehabilitar un poco más abajo, y por encima del pozo rehabilitado se encuentra otro. Los pozos son de dimensiones semejantes, entre 11 y 14 m. de diámetro.

*Pozo Almadén rehabilitado*

**Materiales:** Construido con mampuestos calizos recogidos del entorno. Ha sido rehabilitado en 2012 por la Red de Voluntarios del Parque Natural de Sierra Mágina, dirigidos por Esteban Justicia Díaz.
