IDENTIFICACIÓN DE LA CONSTRUCCIÓN DE PIEDRA SECA, N° 78

Denominación: "Corral del Cortijo del Tesorillo"

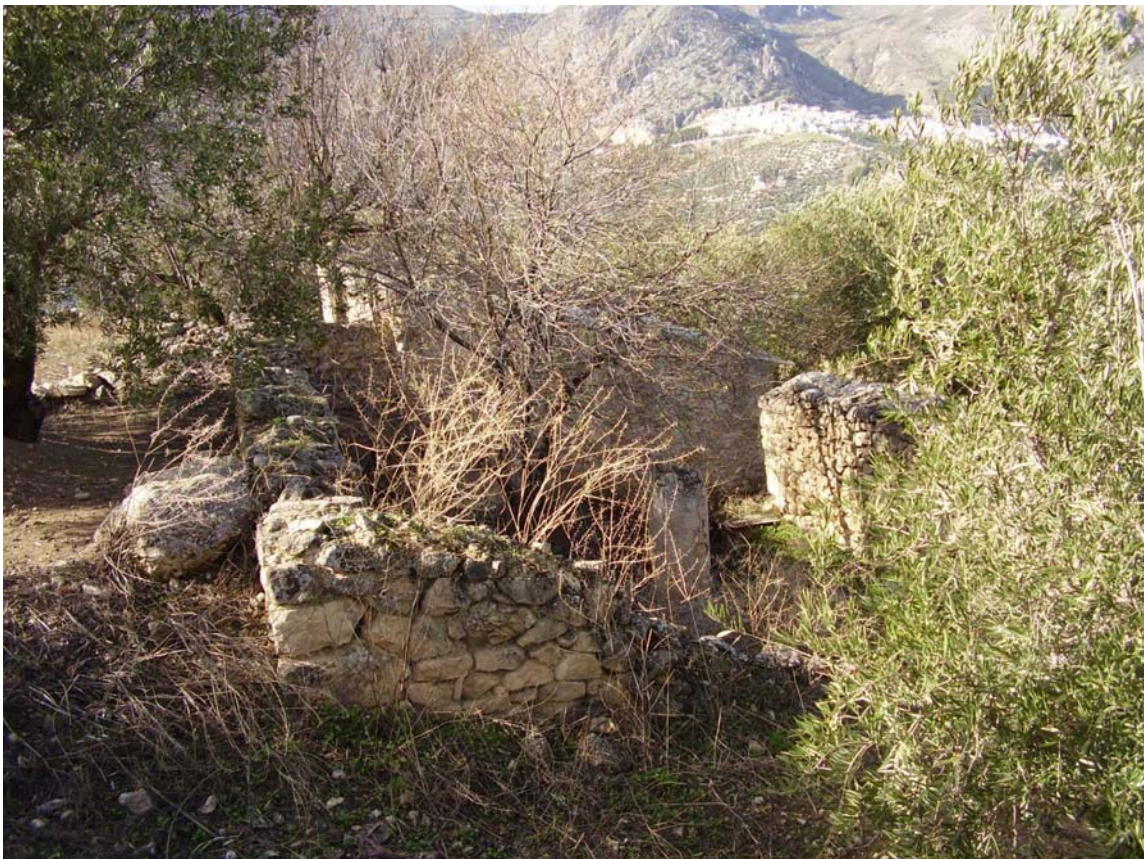
Foto 1. Corral del Cortijo del Tesorillo.

Conservación: Semiderruido.

Descripción: Corral de ganado anexo a un cortijo, realizado con piedra y argamasas de tierra. Dispone de una entrada en su lado Norte, junto a la esquina del cortijo, de 0'95m. de ancha. Las dimensiones de los muros y su forma, muy altos en el lado Sur y con corriente hacia el lado Norte hace suponer que e su construcción se pensó en techarlos, cosa que no se realizó, ya que no quedan restos de la cubierta en su interior. Con posterioridad se construyó en su interior, con material de obra, una tinada que ocupa una esquina del corral, de la que si quedan restos entre las ruinas de su cubierta.
