IDENTIFICACIÓN DE LA CONSTRUCCIÓN DE PIEDRA SECA, N° 73

Denominación: "Corral del Rajón"

Paraje: Cañada del Rajón – Caño del Aguadero

Población: Bedmar.

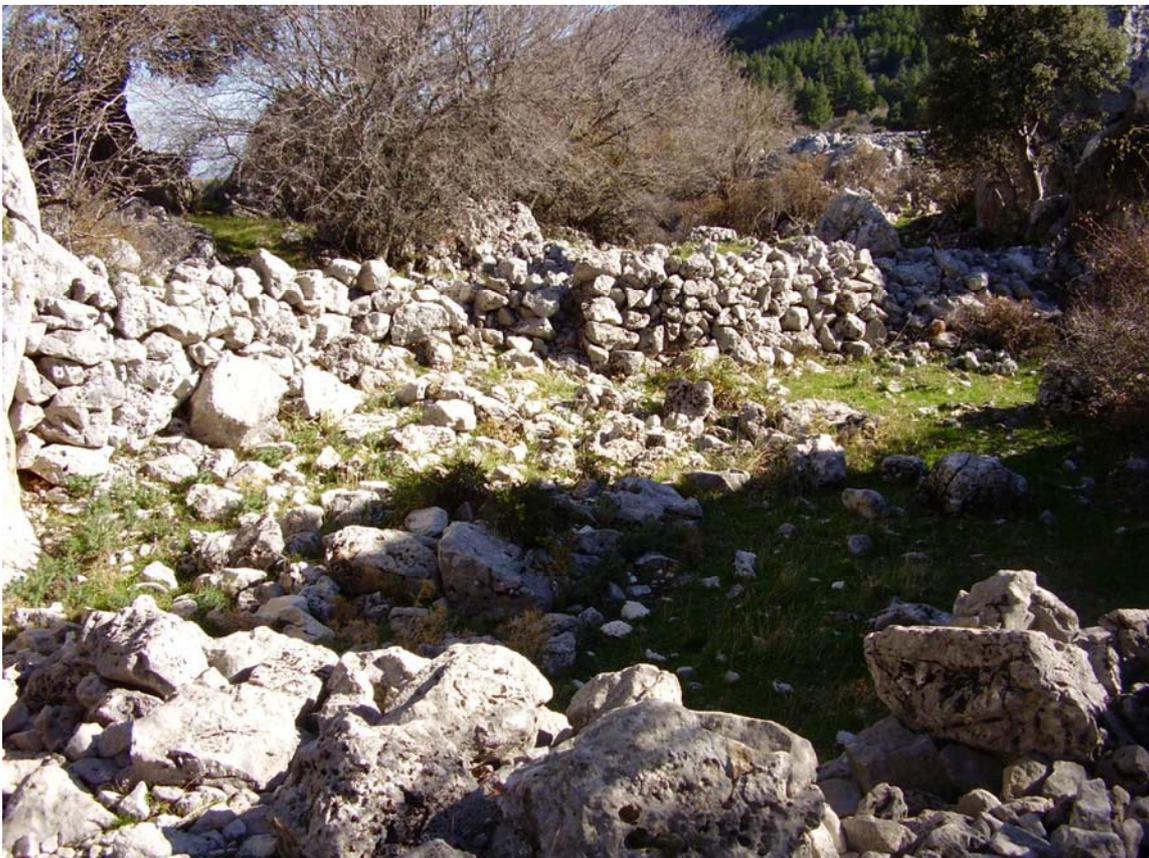
Foto 1. Vista del corral.

Conservación: Semiderruido, algunas de las albarradas que forman la base del corral se hayan medio caídas.

Descripción: Corral de ganado realizado aprovechando el triangulo formado por 3 grandes piedras, cerrando los espacios existentes entre estas se construye un muro o albarrada de 1'20m. aproximadamente de altura, el cerramiento se completaba con espinos cortados en la zona y dispuestos sobre la base formando una cerca.
