IDENTIFICACIÓN DE LA CONSTRUCCIÓN EN PIEDRA SECA

Denominación: CORRAL DE GANADO DEL CANALIZO

Paraje: EJIDO DE LA SERREZUELA **Población:** BEDMAR

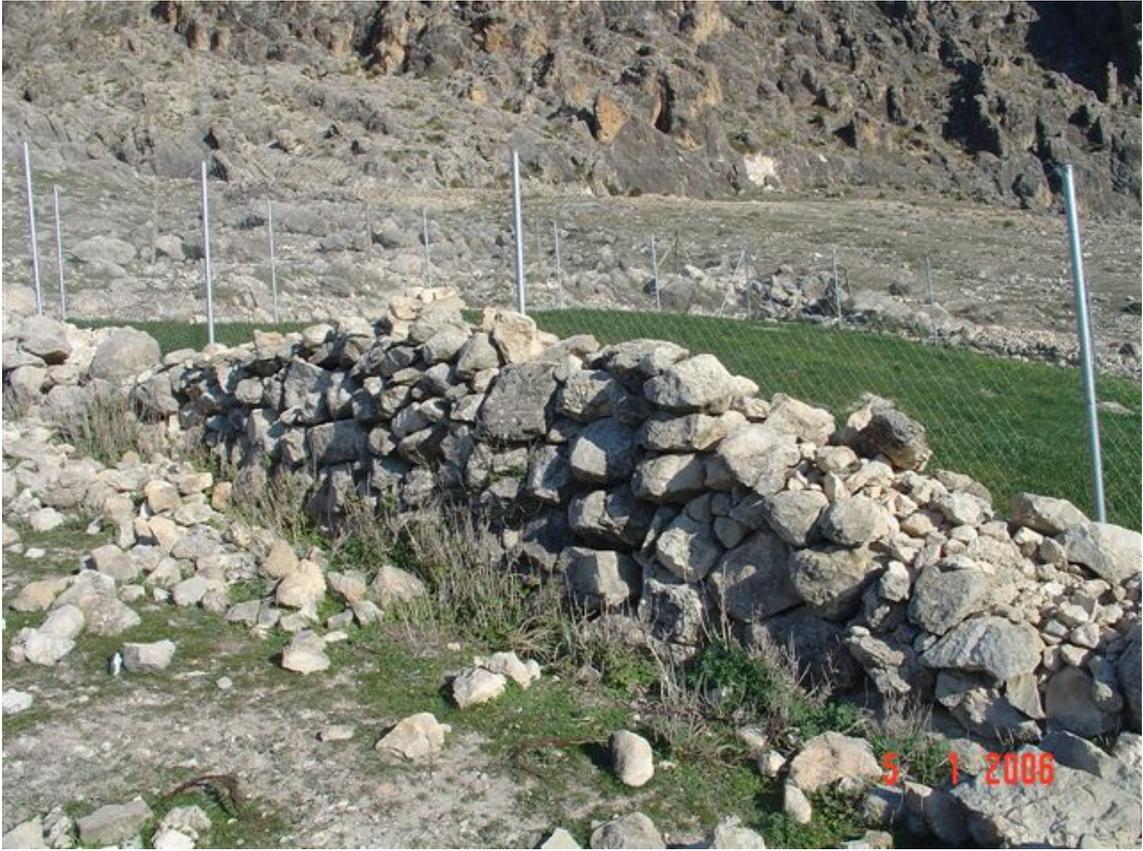
Fotos:

Conservación: Regular

Descripción: Se trata de una cerca de piedra o corral para ganado, construido en desnivel con piedra caliza procedente del lugar, muy abundante. La altura de la valla es de aproximadamente setenta centímetros, suficiente para que el ganado permaneciese junto, al finalizar la jornada de pastoreo en los pastos del común. En la actualidad está prácticamente derruido y dedicado a siembra de cebada. Sus límites han sido recompuestos con una valla metálica.
