IDENTIFICACIÓN DE LA CONSTRUCCIÓN DE PIEDRA SECA, CAMBIL-ARBUNIEL, Nº. 87

Denominación: Era de la Loma

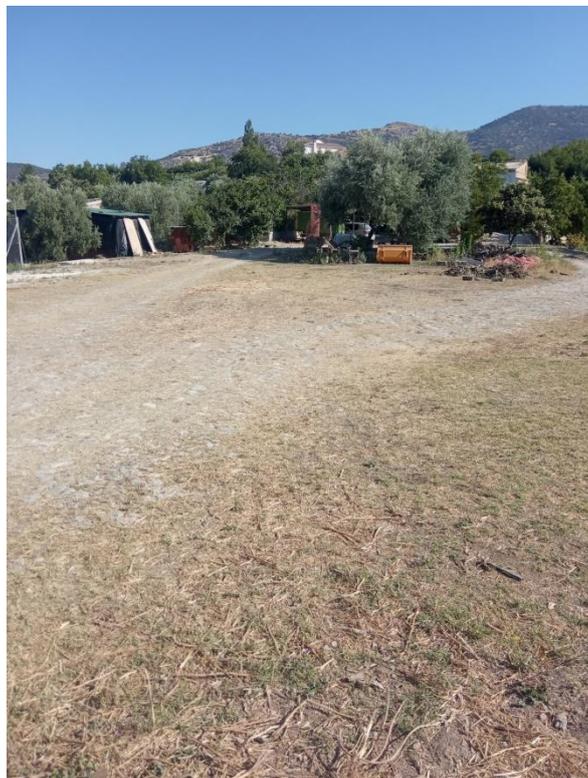
Fotografías: Era de la Loma (11/07/2020)

Conservación: Regular

Materiales: Construida con cantos rodados calizos de tamaño semejante al puño.

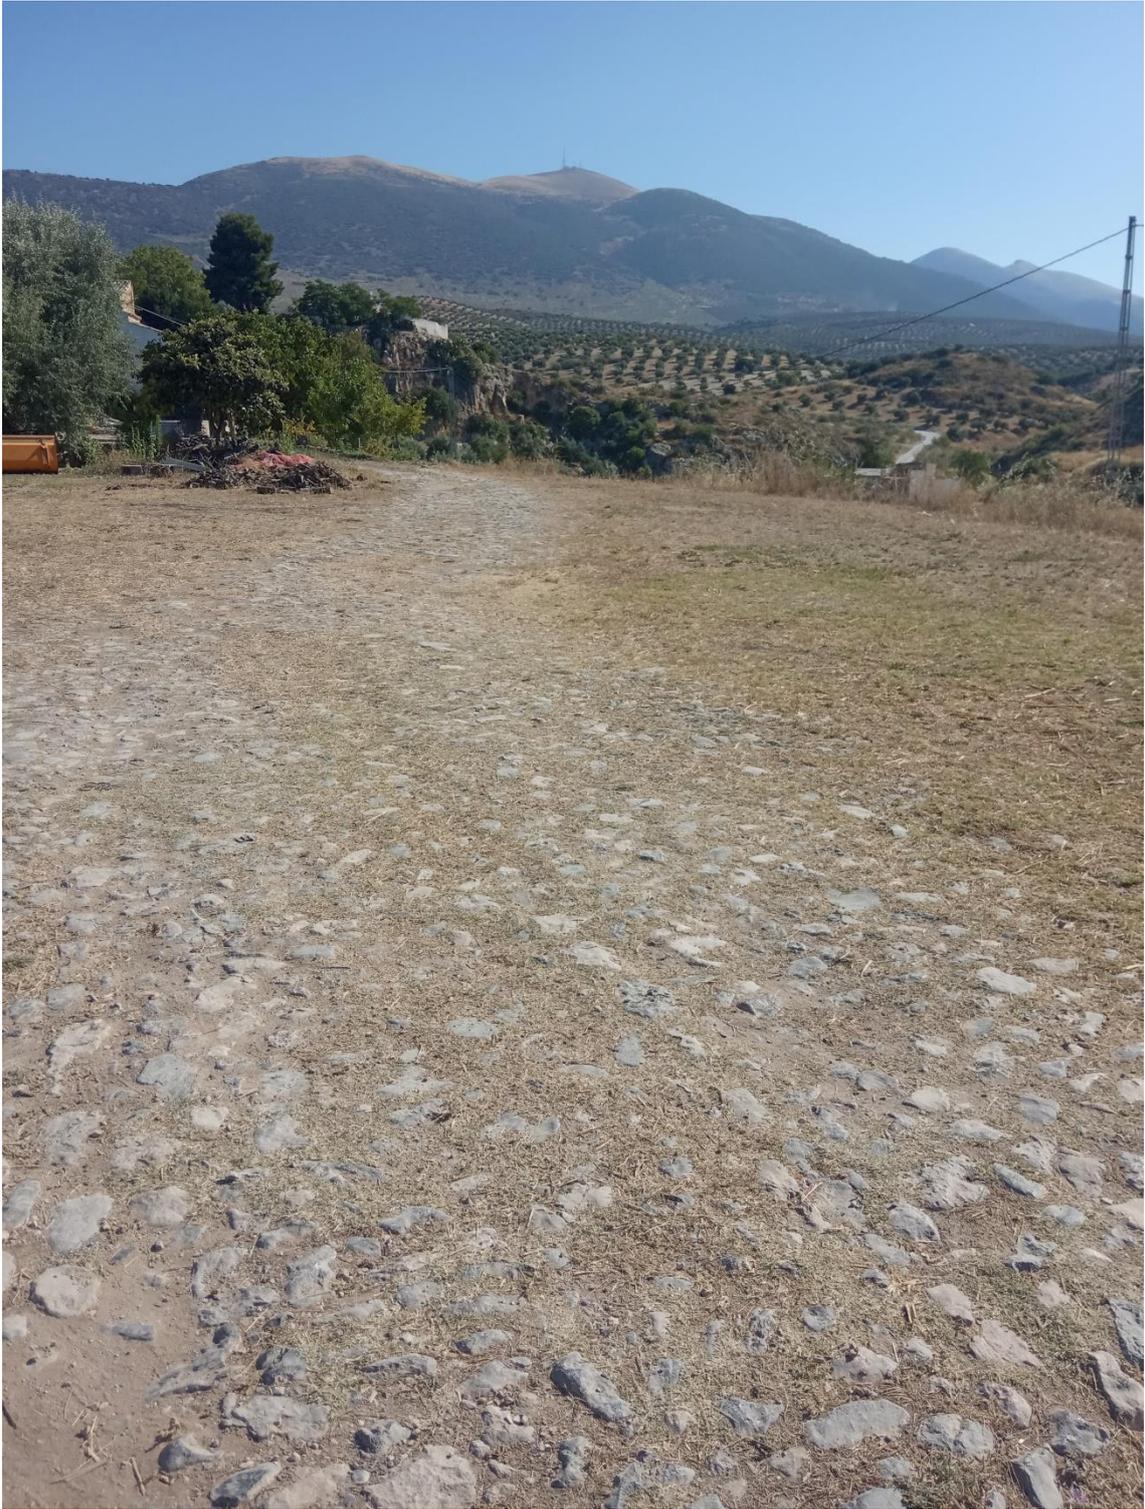
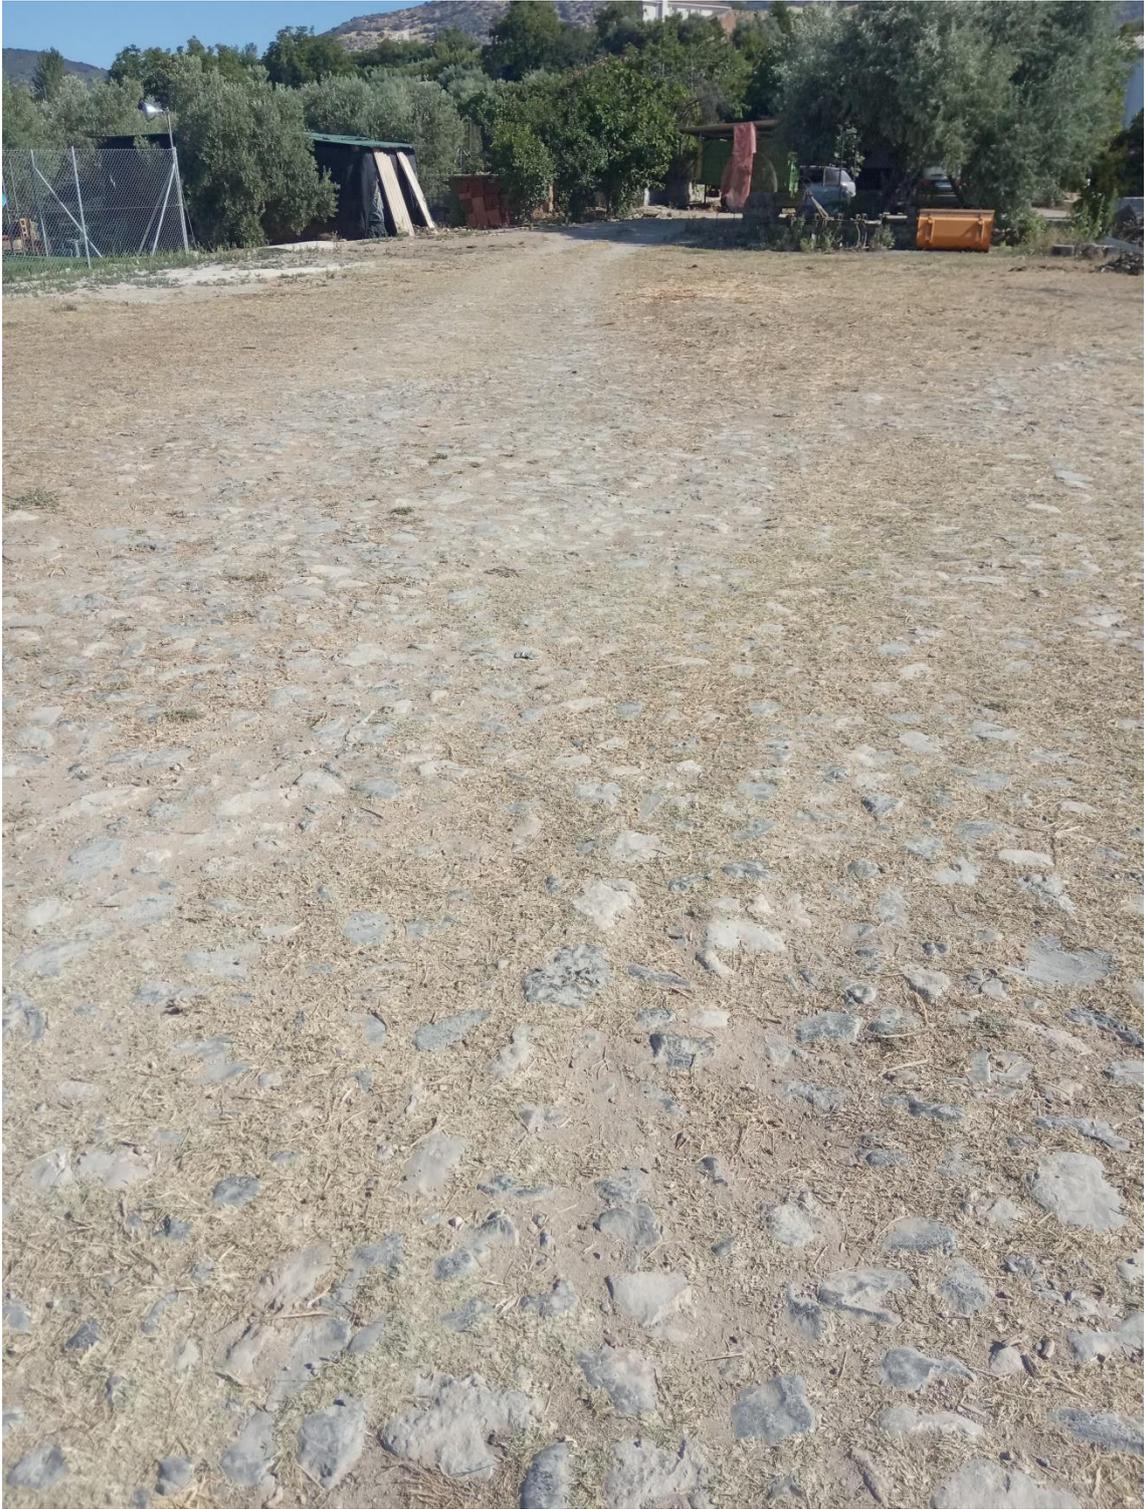
se extraía el grano de su vaina. Con posterioridad se aventaba aprovechando los vientos dominantes de la zona para separar la paja de la semilla. Por ello las eras se situaban en lugares bien aireados. La era se encuentra en la bifurcación entre el camino que lleva al nacimiento del río Villanueva y el carril que conduce a Bornos. Es una era circular de importantes dimensiones. En la actualidad por ella transita un camino que da acceso a una vivienda rehabilitada que se encuentra a escasos 100 metros. La era se encuentra franqueada por los dos caminos mencionados y por la vivienda. Nos comentan las personas del entorno que justo a la entrada de la vivienda se encontraba otra era contigua pero en la actualidad está vallado y casi totalmente desaparecida puesto que se ha echado mortero en el terreno para usarlo como aparcamiento de la vivienda.
