IDENTIFICACIÓN DE CONSTRUCCIONES CON PIEDRA SECA EN HUELMA

FICHA 1-2: “Era del Cortijo de las Borregueras Bajas”

Tipo de construcción: Era de Trilla.

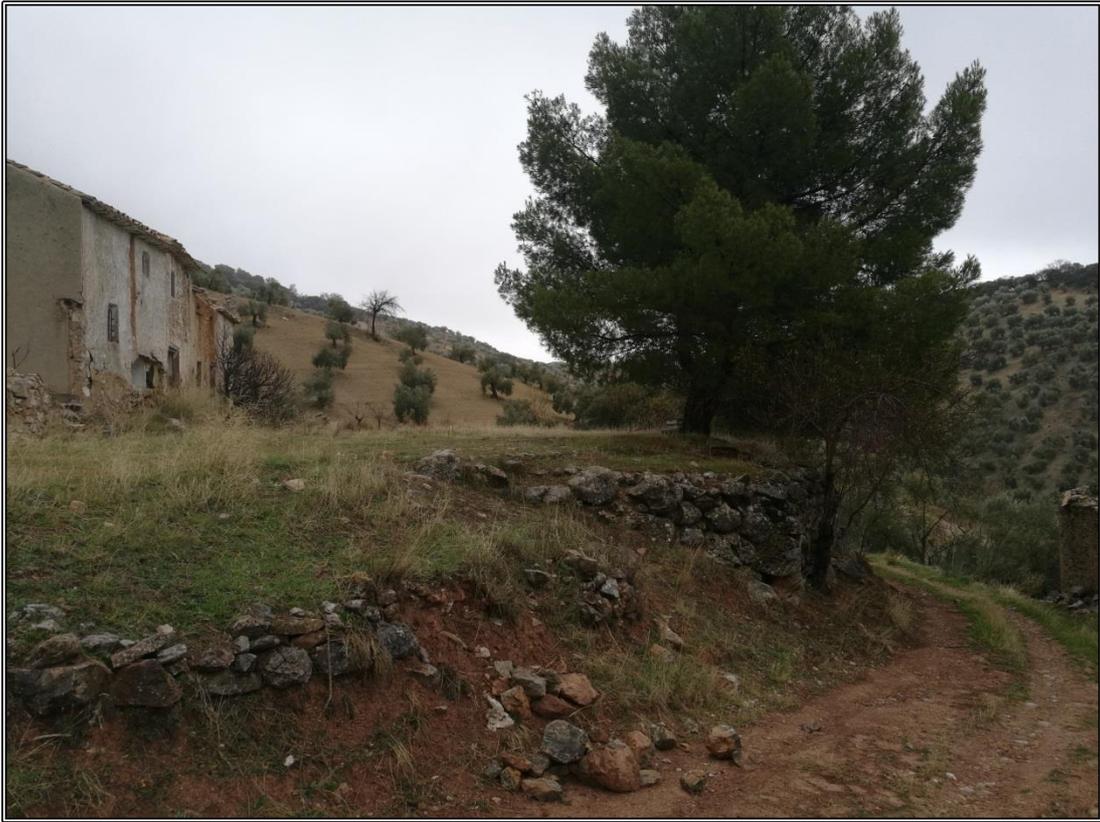
Vista panorámica de la Era y Cortijo de las Borregueras bajas. La era se sitúa frente a la fachada principal del Cortijo.

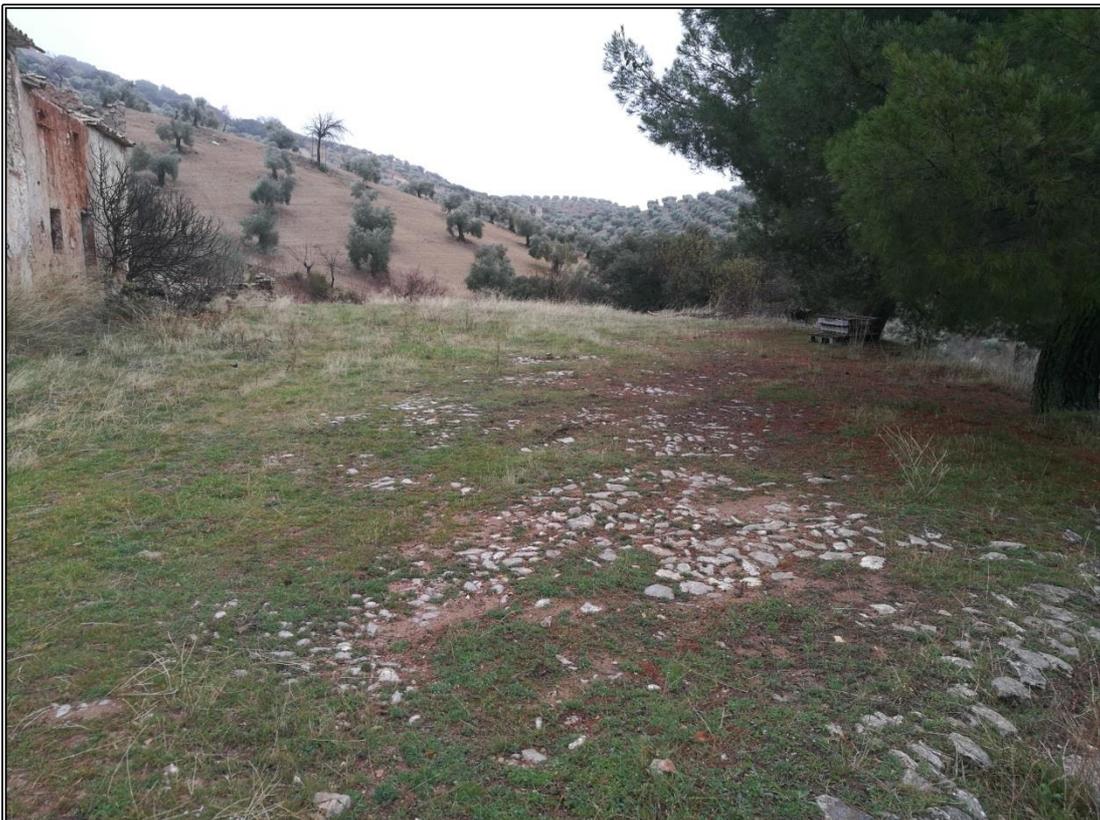
Descripción: Era de trilla empedrada, de forma ovoide, ubicada junto a la fachada principal del cortijo y que también hace las funciones del patín de este.

Construida con cantos de piedra caliza de pequeño y mediano tamaño con forma más o menos redondeada,3 colocados sobre una superficie explanada circular hincados al suelo y unidos con tierra para formar un conjunto.

Detalle de la era.

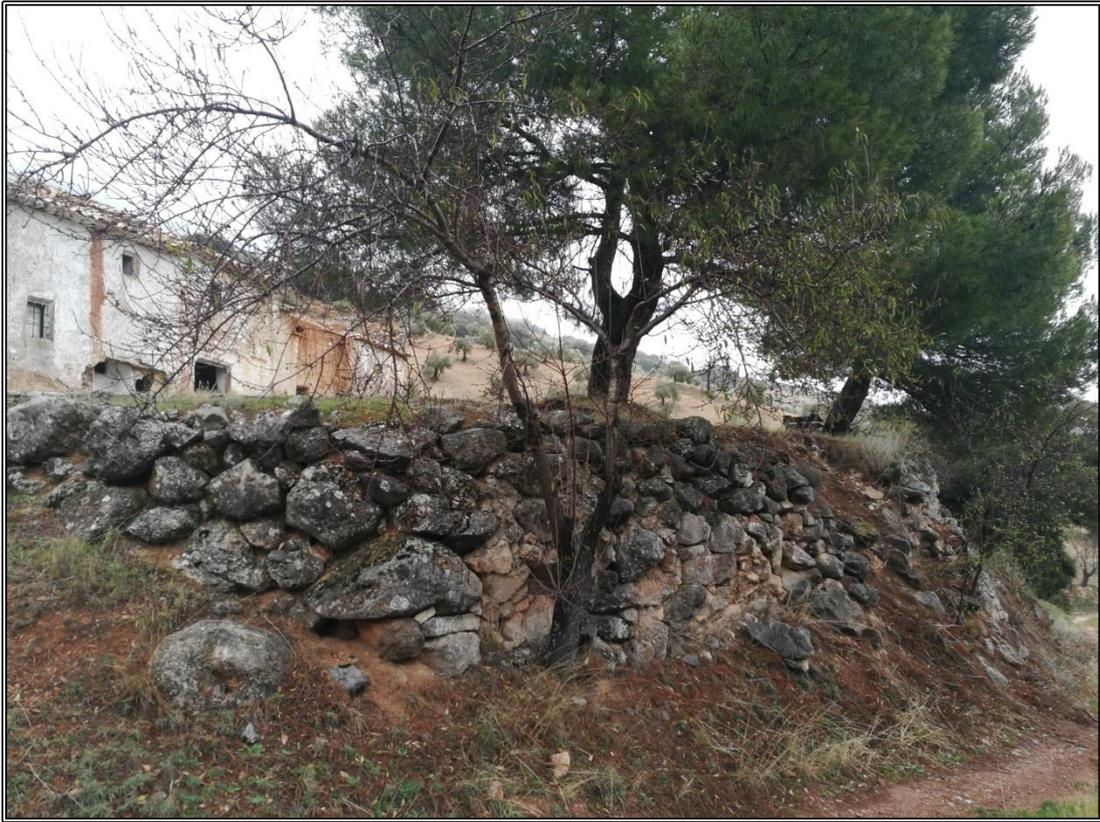
Los terraplenes resultantes de la explanación fueron estabilizados con una albarrada de piedra seca de 20 metros de longitud y 1,80 metros de altura máxima que posteriormente estabilizaron con contrafuertes, actualmente aún se conserva aunque algo deteriorada en algunas zonas.

Detalle de la albarrada en piedra seca construida para estabilizar el terraplen de la era. Se aprecian partes parcialmente derruidas.

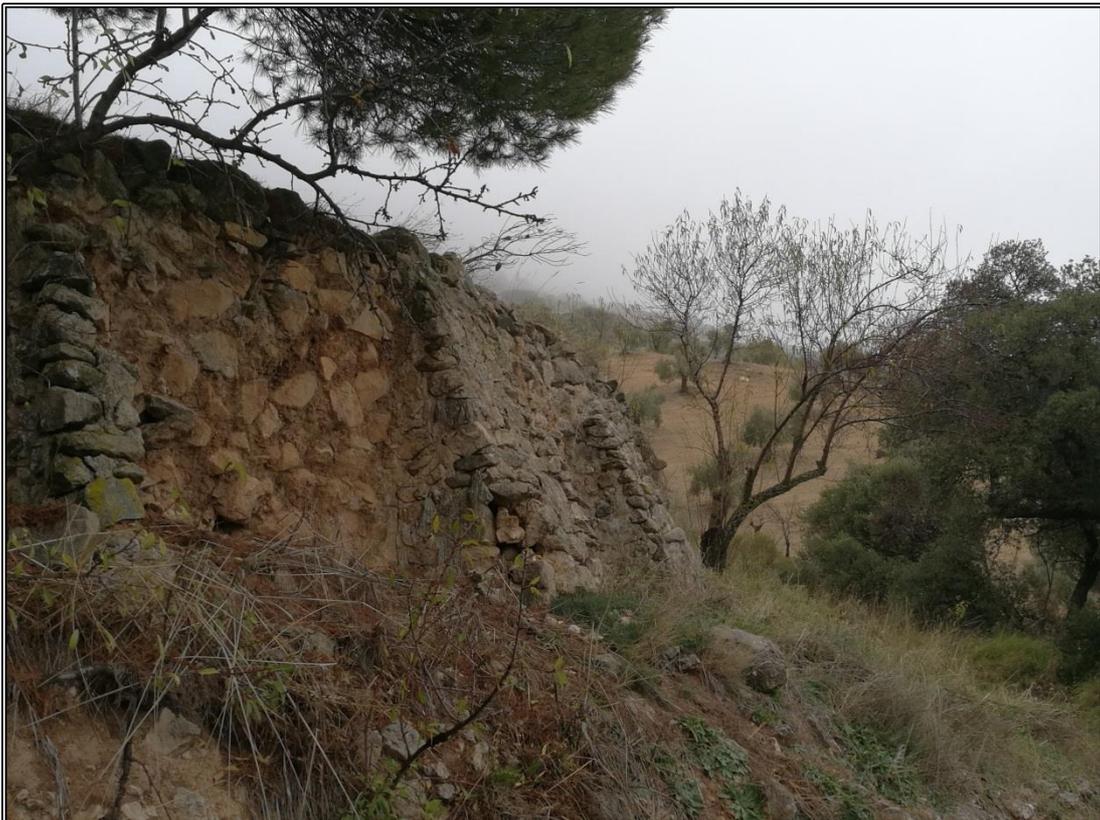
Detalle de los contrafuertes construidos para estabilizar la albarrada.
