IDENTIFICACIÓN DE CONSTRUCCIONES CON PIEDRA SECA EN HUELMA

FICHA 26-2: “Calzada de Callejón Oscuro o del Chopo”

Tipo de construcción: Calzada, camino carretero empedrado.

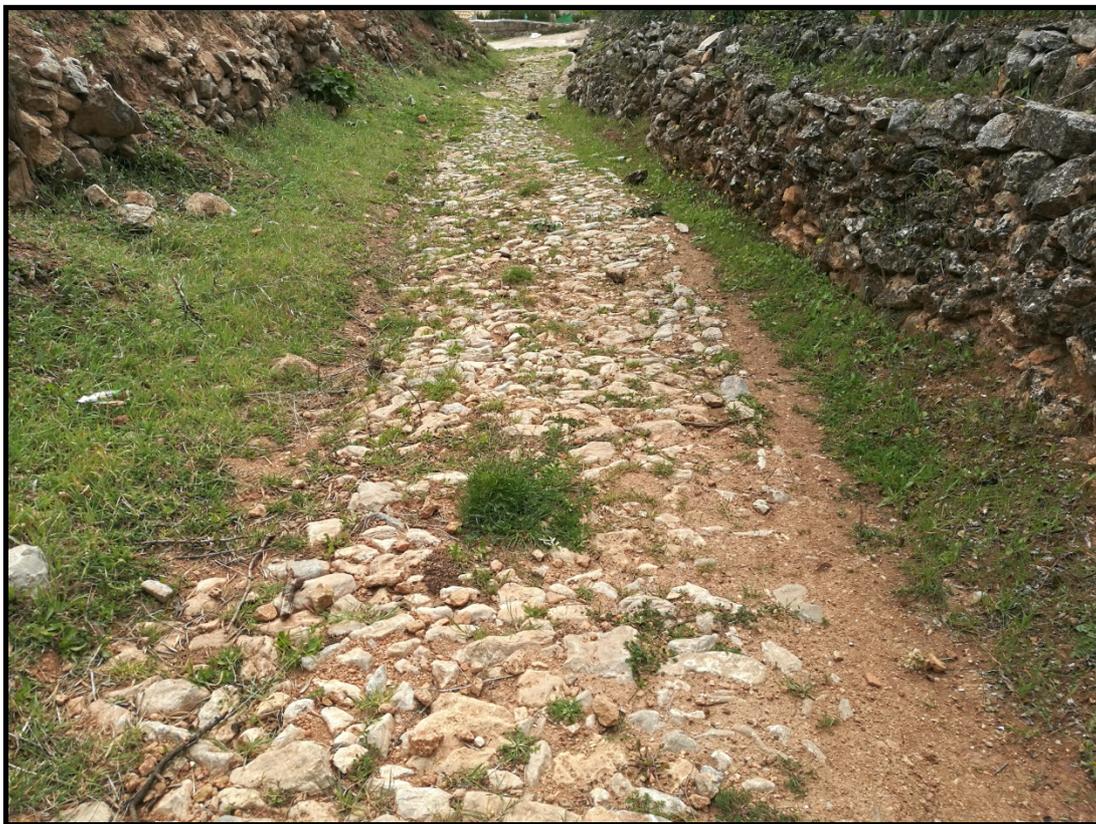
Conservación: Calzada prácticamente destruida, de la que solo se conserva un tramo de 48m de longitud, el resto ha desaparecido o ha sido hormigonada.

Vista de la cazada en la zona denominada "Callejón Oscuro".

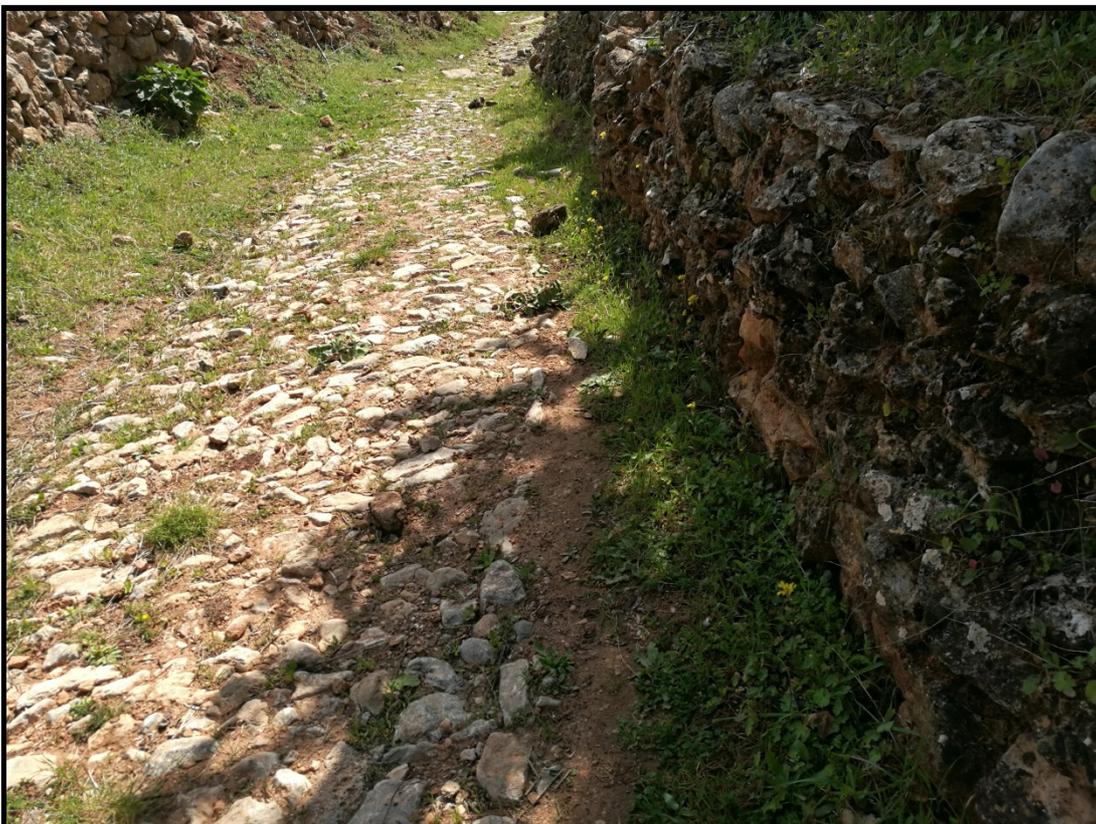
Descripción: Empedrado realizado a lo largo de un antiguo camino carretero, de 1,80m de ancho con piedra plana o redondeada de mediano tamaño. Presenta 2 líneas paralelas en ambos bordes, realizadas con piedra alargada colocada de canto, que conforman 2 cunetas a ambos lados del camino. La mayor parte de la calzada se encontraba empedrada, aún se aprecian restos en la parte no hormigonada en los aledaños del lavadero del chopo. La parte que se conserva empedrada se ubica en un callejón, al que estabilizan los taludes de ambos lados, con mampostería de piedra seca.

Detalle del empedrado y mampostería de los taludes del callejón.
