## IDENTIFICACIÓN DE CONSTRUCCIONES CON PIEDRA SECA EN HUELMA

### FICHA 6-3: “Era del Cortijo El Espino o Fuente del Espino”

**Tipo de construcción:** Era de Trilla.

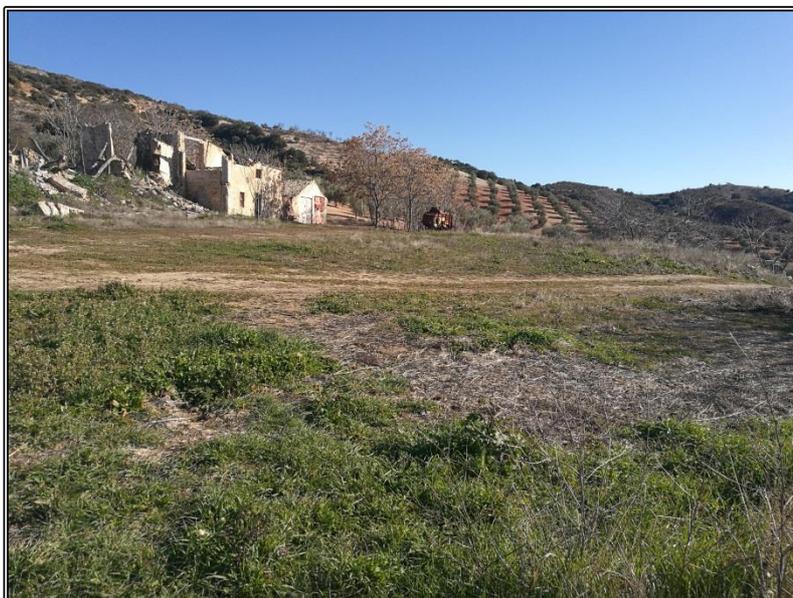
**Conservación:** Estado de abandono, prácticamente cubierta de tierra, no apreciándose con exactitud los límites del empedrado.

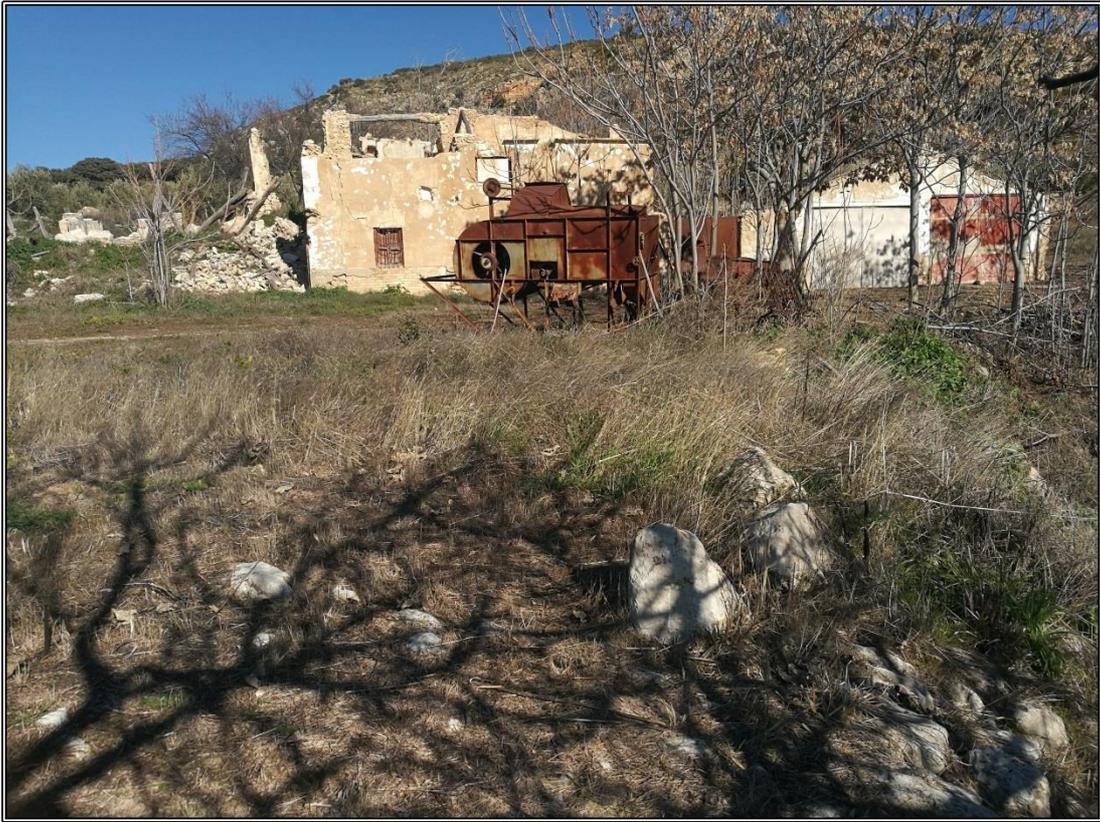
Vista talud inferior y lado Este de la era, ubicado frente a la fachada principal del cortijo.

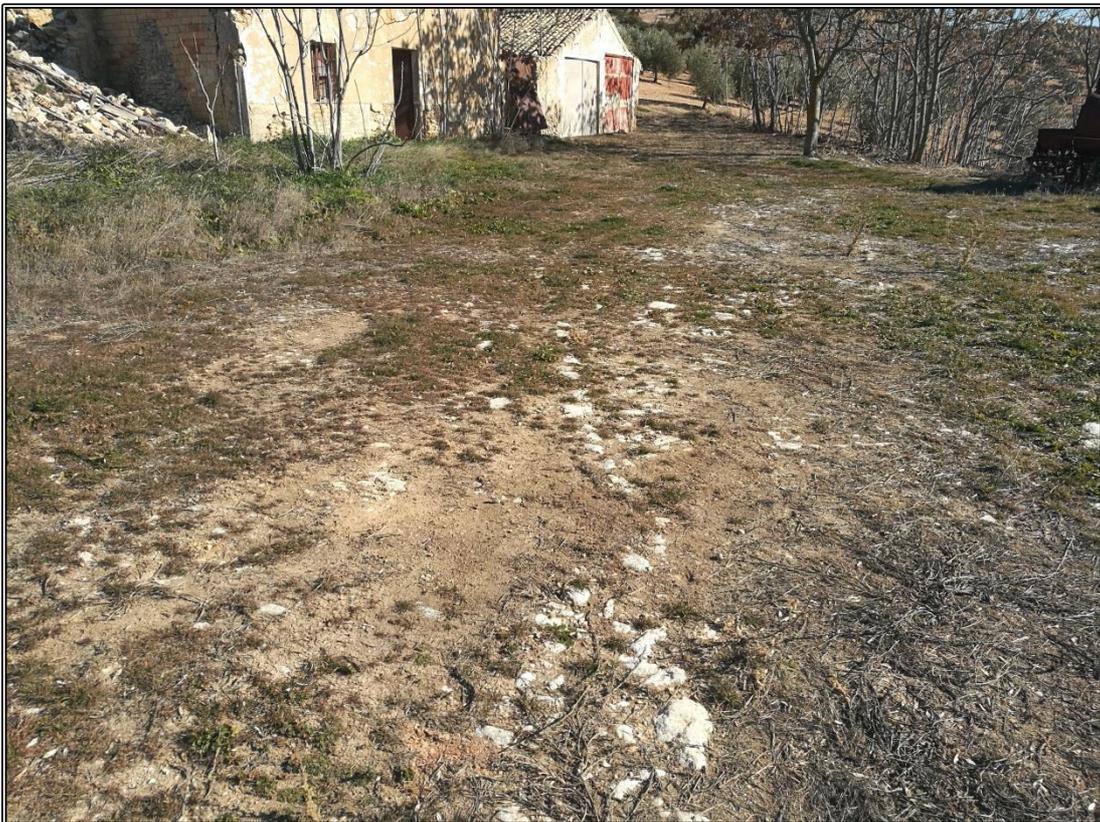
**Materiales:** Construido con mampuestos calizos aplanados de mediano tamaño en la líneas guía y más pequeños en el resto.

**Descripción:** Era de trilla empedrada construida tras realizar la explanación del terreno resultando un talud inferior sin fijar en lado Sur. Presenta una estructura de líneas paralelas realizada con piedras maestras y relleno estos con cantos de piedra caliza de menor tamaño con forma más o menos redondeada hincados al suelo y unidos con tierra para formar un conjunto.

Detalle del empedrado de la era. Se aprecian las líneas maestras.
