IDENTIFICACIÓN DE CONSTRUCCIONES CON PIEDRA SECA EN HUELMA

FICHA 9-4: “Era del Cortijo del Allozo o Cortijo de Quesada”

Tipo de construcción: Era de Trilla.

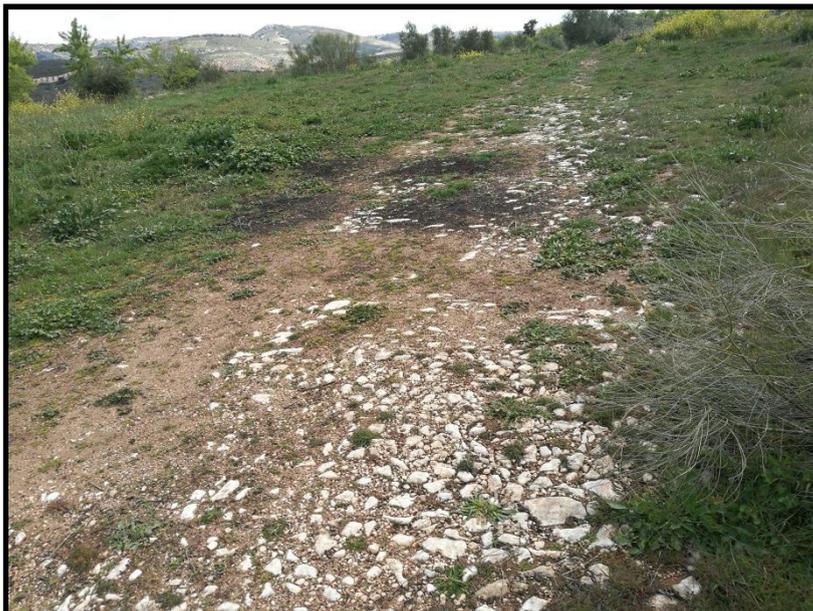
Forma: Aovada.

Diámetro:

Norte-Sur = 31

Este-Oeste = 47m

Perímetro: 125m

Área: 1075m²

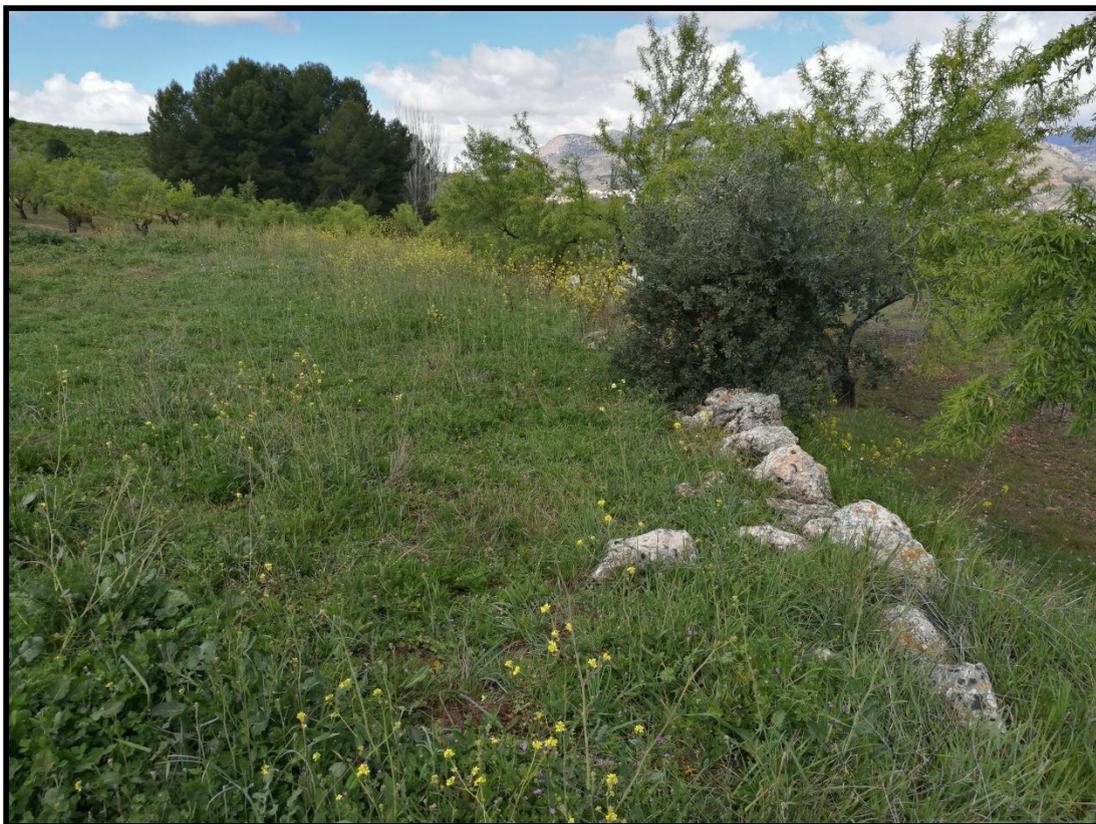
Conservación: Estado de abandono, cubierta de tierra y hierba casi en su totalidad.

Vista general del estado actual de la construcción, cubierta casi totalmente de tierra y hierba. Detalle del borde del lateral Sur.

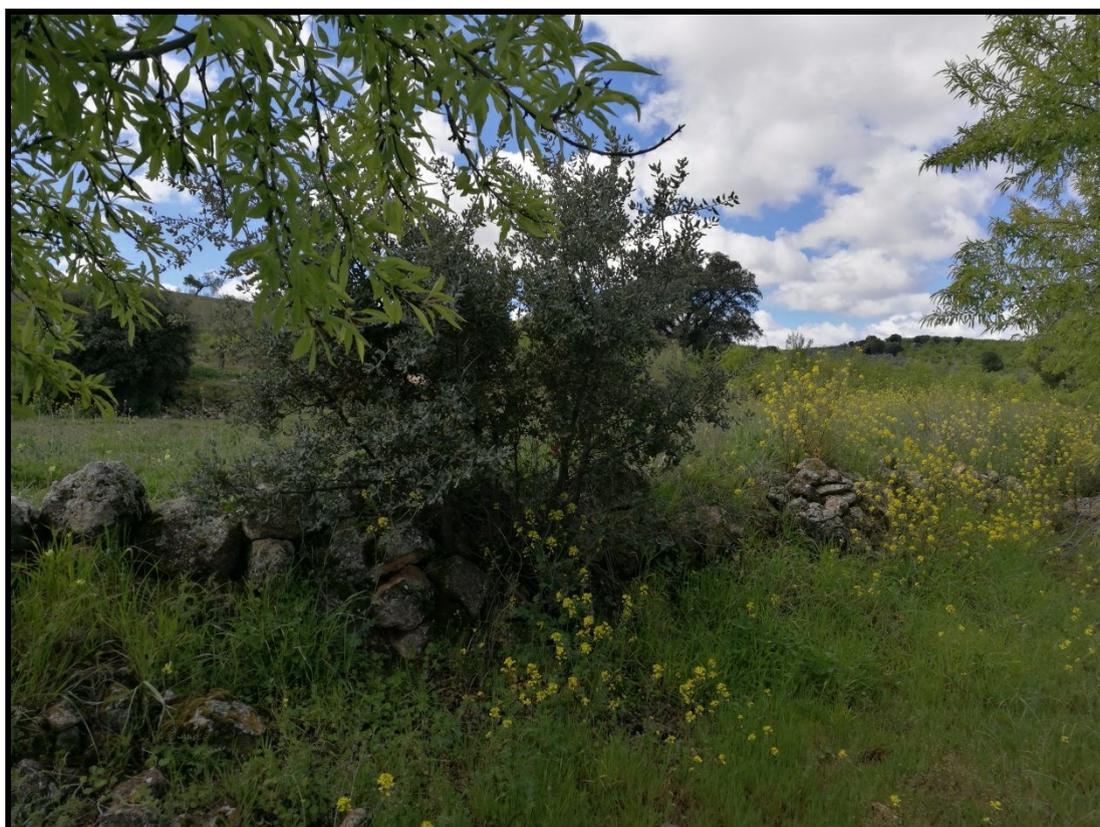
Descripción: Era empedrada construida tras realizar la explanación del terreno resultando, taludes en todo el borde fijados con muro de piedra seca de hasta 0,40 metros. Estructura de piedras guía, formando líneas maestras con estructura rectangular, con cantos de piedra caliza con forma aplanada de mediano tamaño unidos con tierra para formar un conjunto.

Vista detalle del muro de estabilización del talud Sur de la era.
