IDENTIFICACIÓN DE CONSTRUCCIONES CON PIEDRA SECA EN HUELMA

FICHA 9-6: “Eras del Cortijo Encinas o Ruiz Cerezo Bajo”

Tipo de construcción: Eras de Trilla.

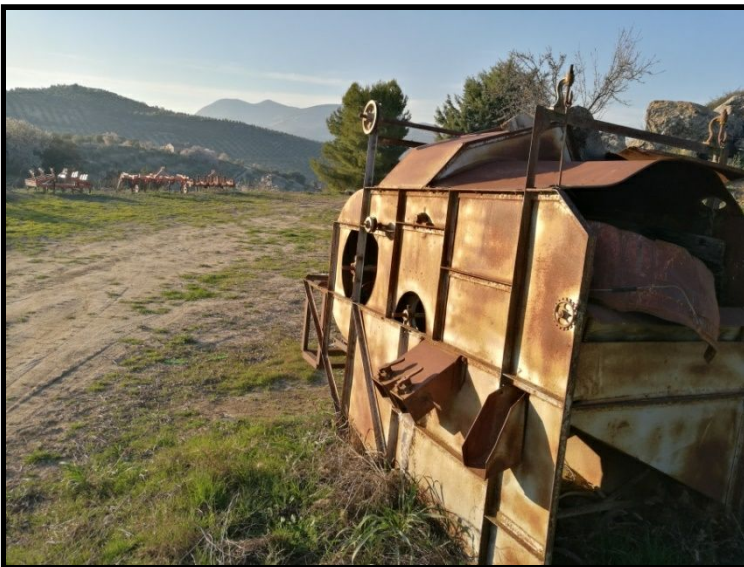
Descripción: Conjunto de 3 eras de trilla contiguas, ubicadas al Noreste del cortijo.

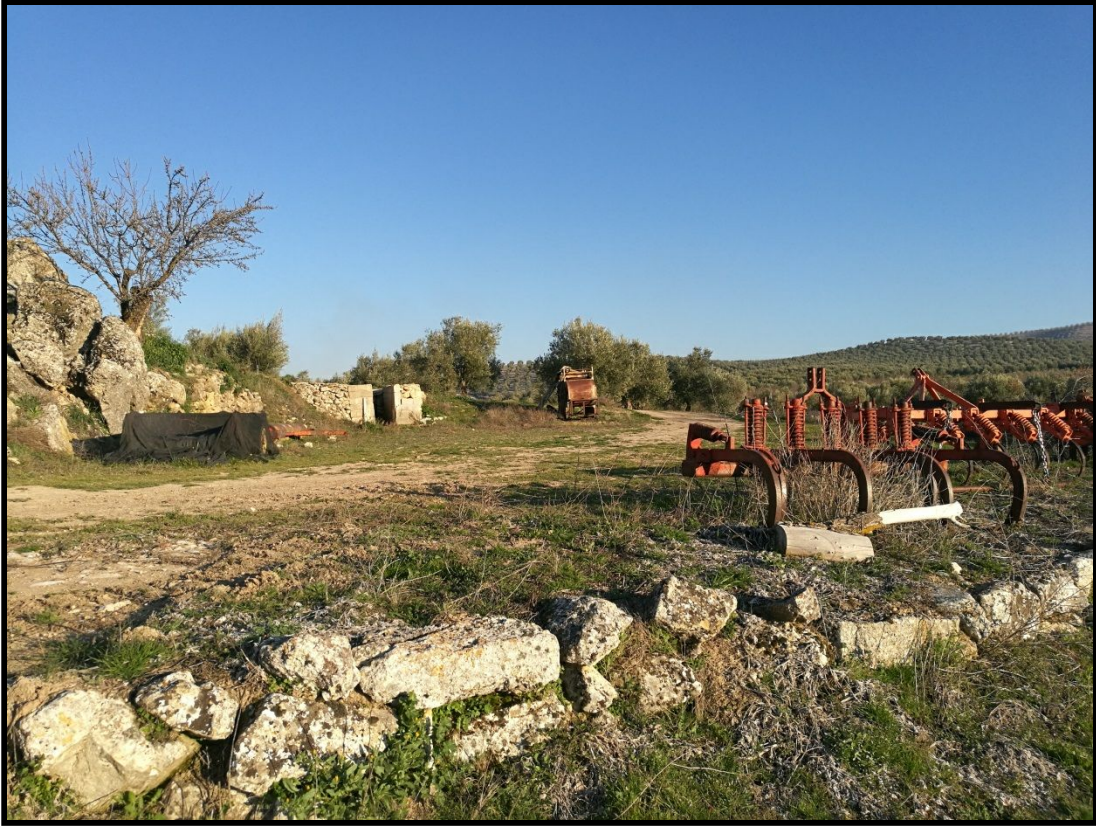
- **Era 1:** Ubicada al Norte, se realiza tras la explanación del terreno, estabilizándose los taludes inferiores y parte de los superiores con tapias de piedra seca que llegan a alcanzar un altura de 1,80 metros. Construida con piedras redondeadas de pequeño tamaño, sin formar ninguna estructura aparente y unidas con tierra para formar un fijar la estructura.

Conservación: Bien conservada, aunque parcialmente cubierta de tierra.

Era 1. Vista panorámica.

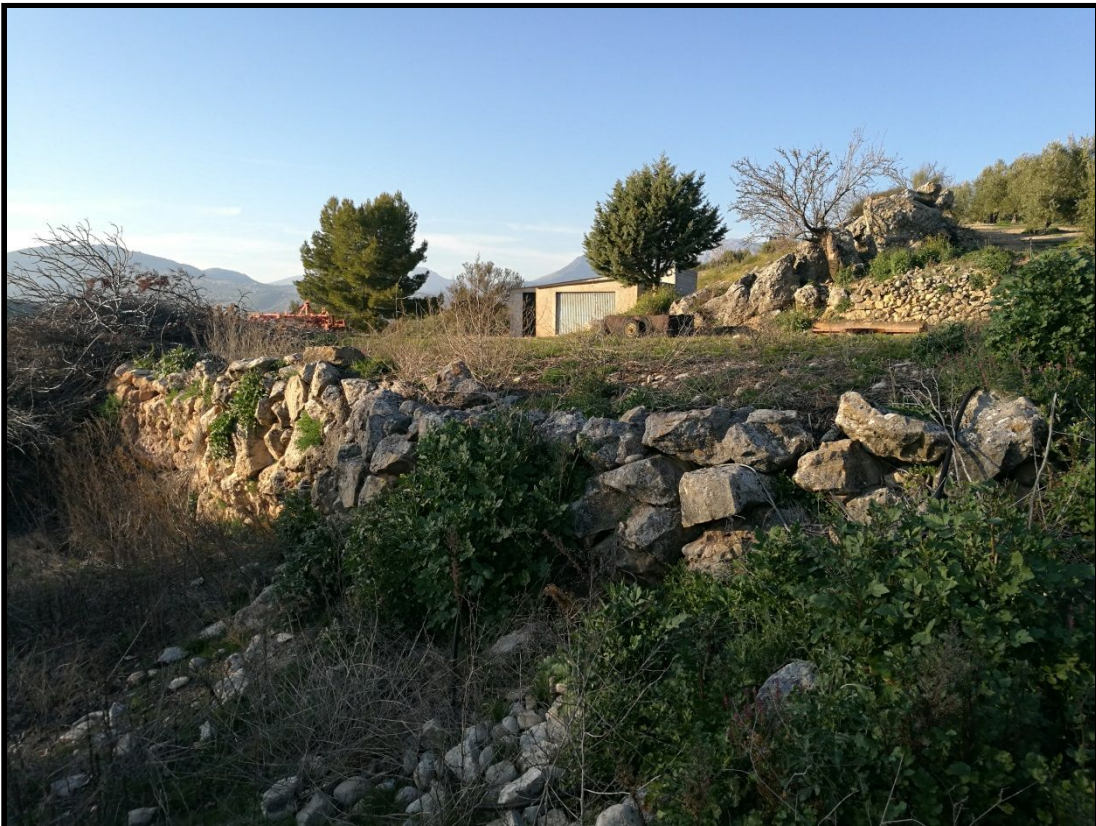
Era 1. Detalle del muro de fijación talud inferior.

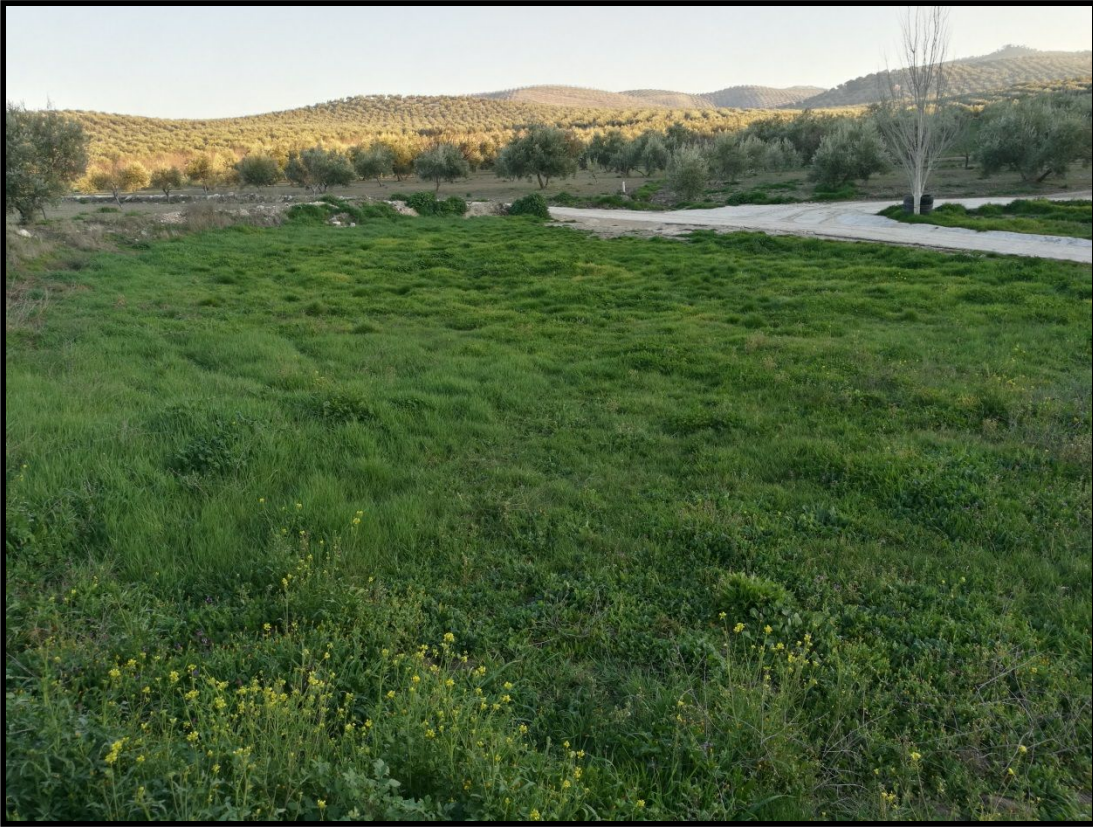
Conservación: Está totalmente cubierta de tierra y hierba, no apreciándose el empedrado.

Era 2. Vista panorámica de su estado actual.

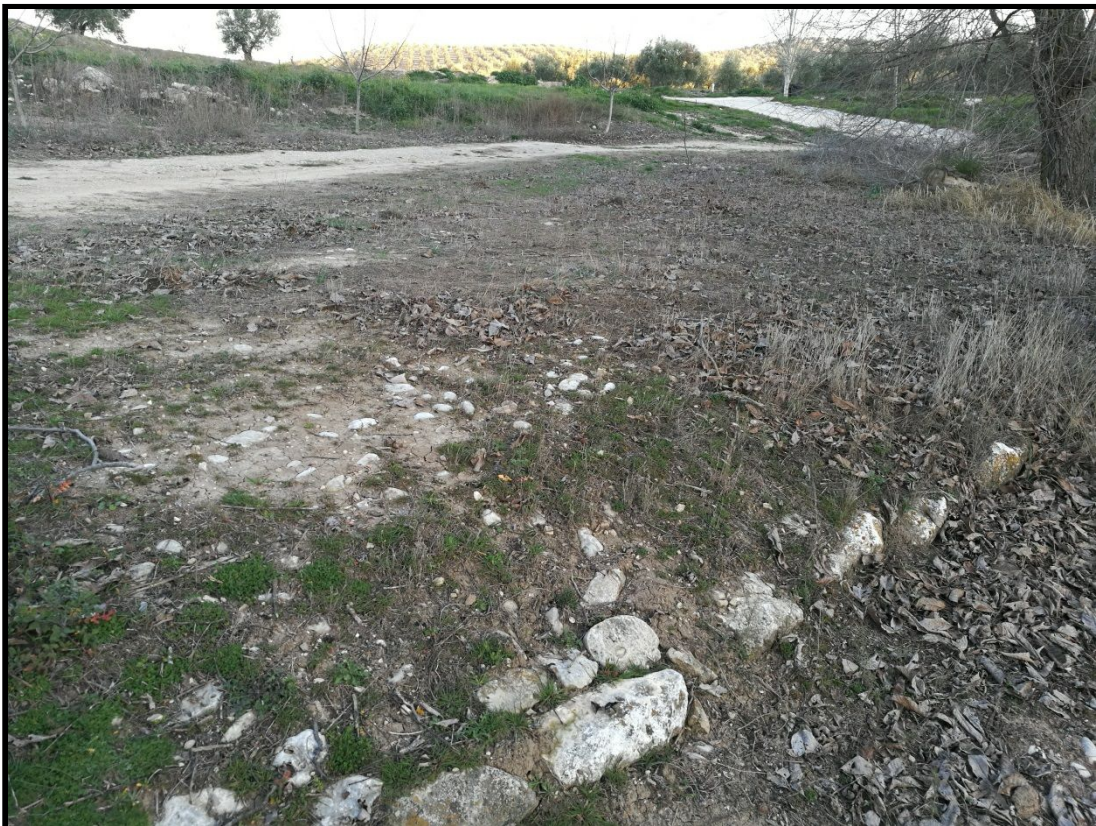
Conservación: Parcialmente destruida por la plantación de árboles de sombra y totalmente cubierta de tierra y hierba, no apreciándose el empedrado.

Era 3. Vista panorámica. Detalle del borde Oeste de la construcción.
