IDENTIFICACIÓN DE LA CONSTRUCCIÓN DE PIEDRA SECA. Nº 57

Denominación: Caracol de la Sierra de Miramontes I

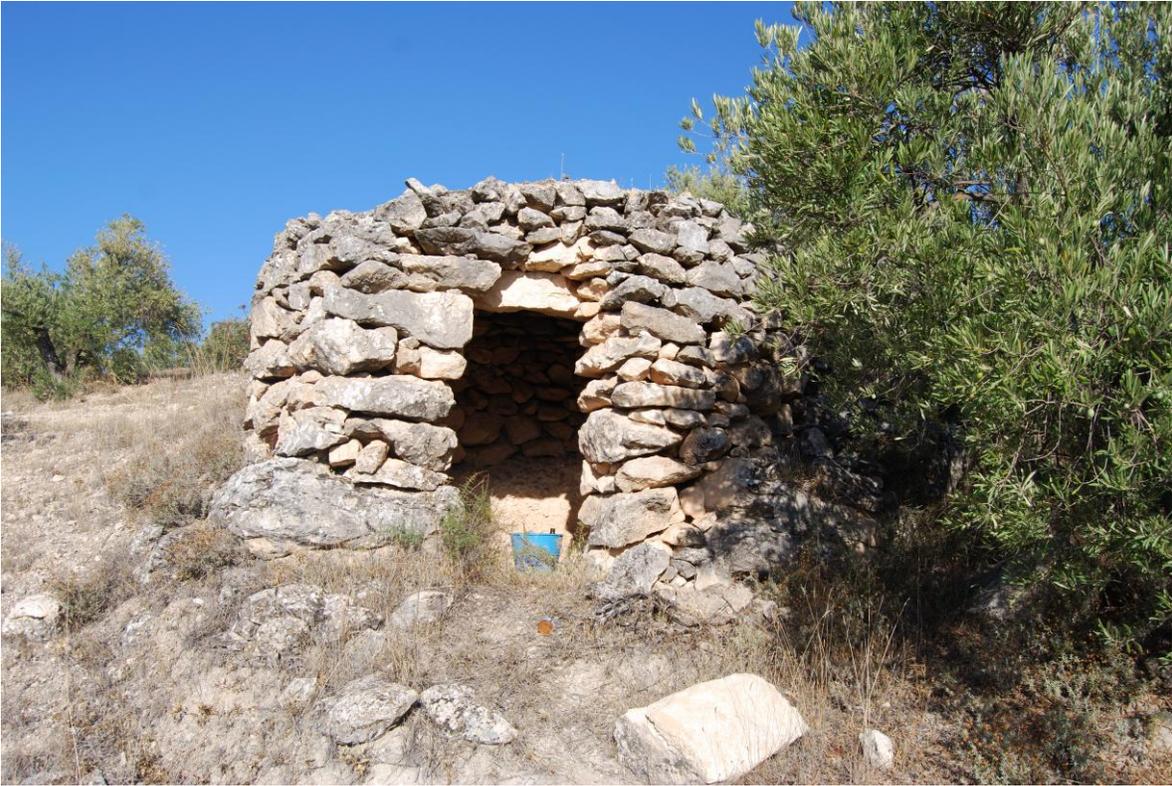
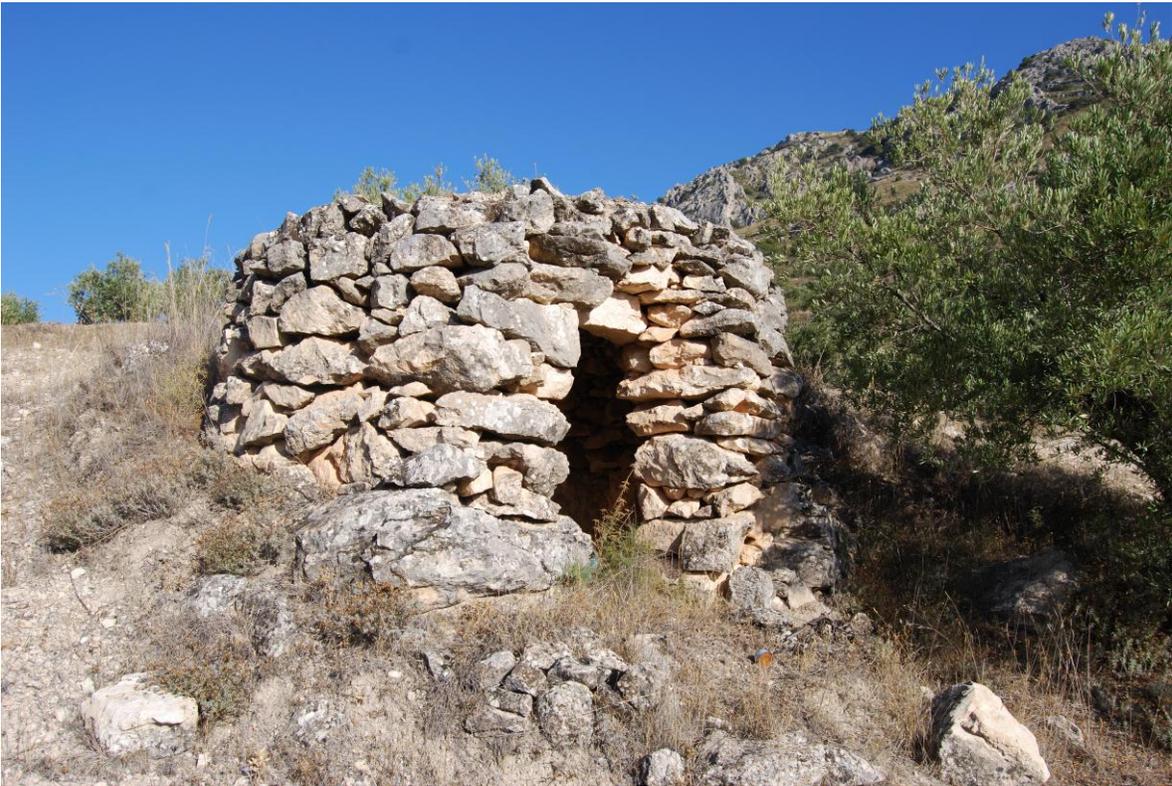
Conservación: Bueno

Materiales: Construido con mampuestos calizos recogidos del entorno.

Descripción: El caracol está junto a una pequeña linde. Es de pequeñas proporciones y grandes bloques de piedra para su puerta con perfecta conservación, una gran piedra sirve de dintel. El caracol tiene su asiento sobre las rocas desprendidas de la cercana sierra. Sus vistas son excepcionales divisándose toda la ciudad de Jódar.

Elementos anexos: Junto al caracol existe gran número de albarradas en piedra, dada la inclinación del terreno.
