## IDENTIFICACIÓN DE LA CONSTRUCCIÓN DE PIEDRA SECA. Nº 62

**Denominación:** Caracol del Llano de Quesada

**Paraje:** Llano de Quesada **Población:** Jódar

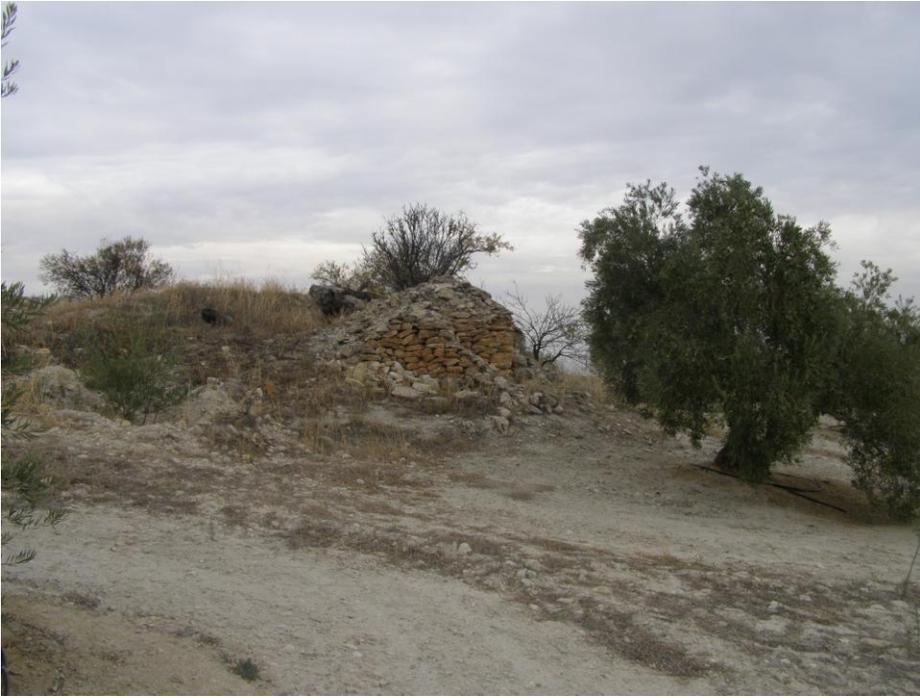
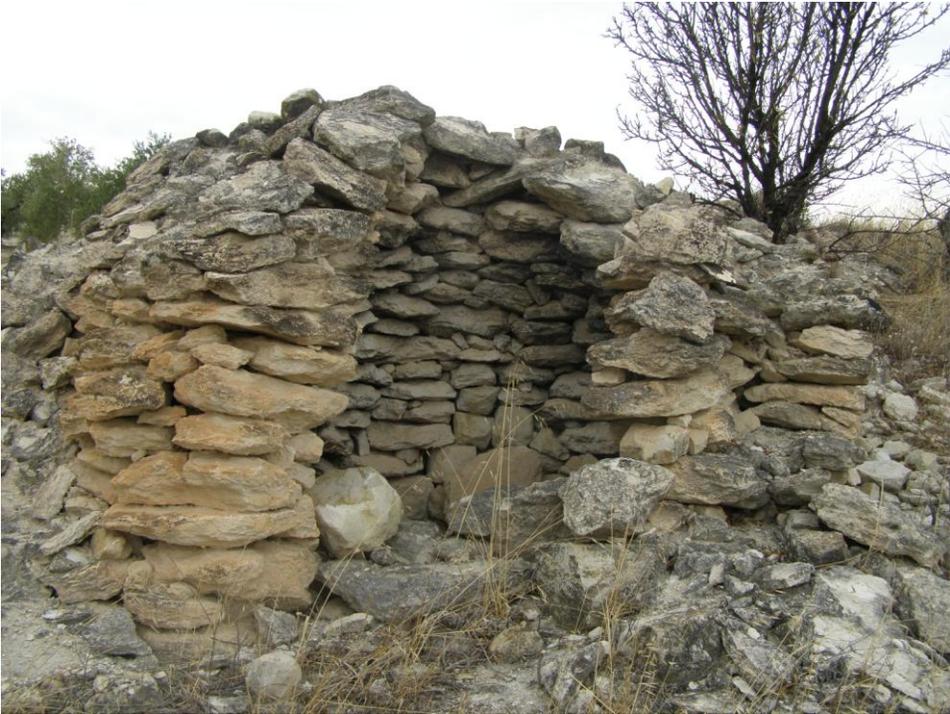
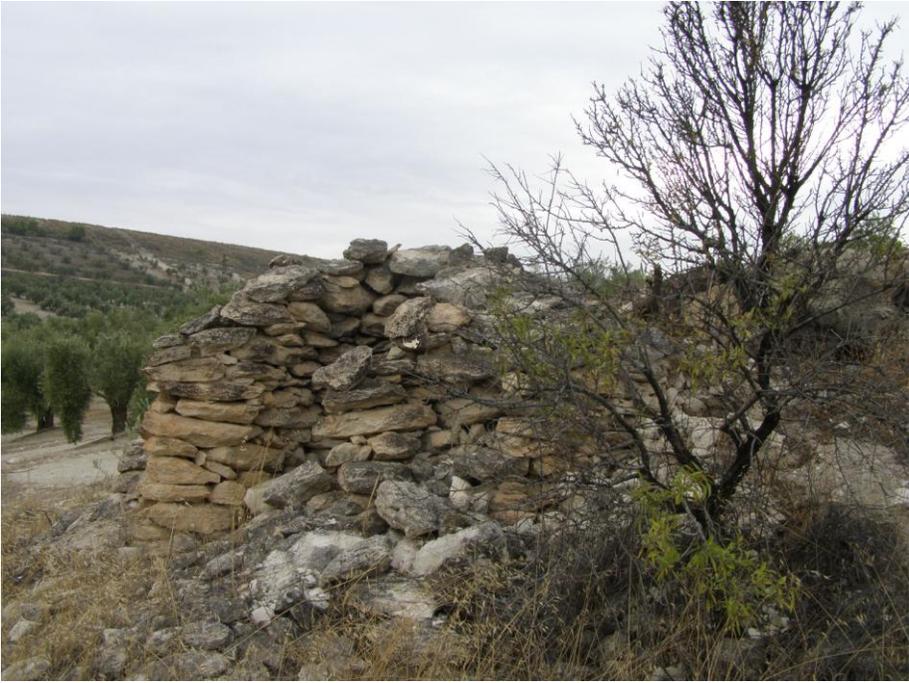
**Conservación:** Regular

**Forma:** Cono truncado.

**Dimensiones:** Diámetro interior medio: 1,20 m.; Diámetro exterior medio: 2 m;  
Alto: 1,50 m., Grosor: 0,40 m

**Materiales:** Construido con mampuestos calizos recogidos del entorno.

**Descripción:** El caracol es de planta circular junto a una linde, junto al mismo hay almendros, sobre el caracol hay una gran planicie de 604 m. hoy roturada y arrancados los viejos olivos.

**Entorno:** El entorno está formado por olivos y algunos almendros. Se divisa desde el mismo el Cerro Luengo donde el General Riego perdió su última batalla en 1823. La parte de la puerta está muy derruida presenta piedras con formas alargadas rectangulares para los dinteles de la misma. Es de estructura pequeña, habiendo perdido en torno al 50 % del mismo.
