## **IDENTIFICACIÓN DE LA CONSTRUCCIÓN DE PIEDRA SECA, Nº 55.**

**Denominación:** Era de Palma 1.

**Paraje:** Los Llanos. **Población:** La Guardia de Jaén.

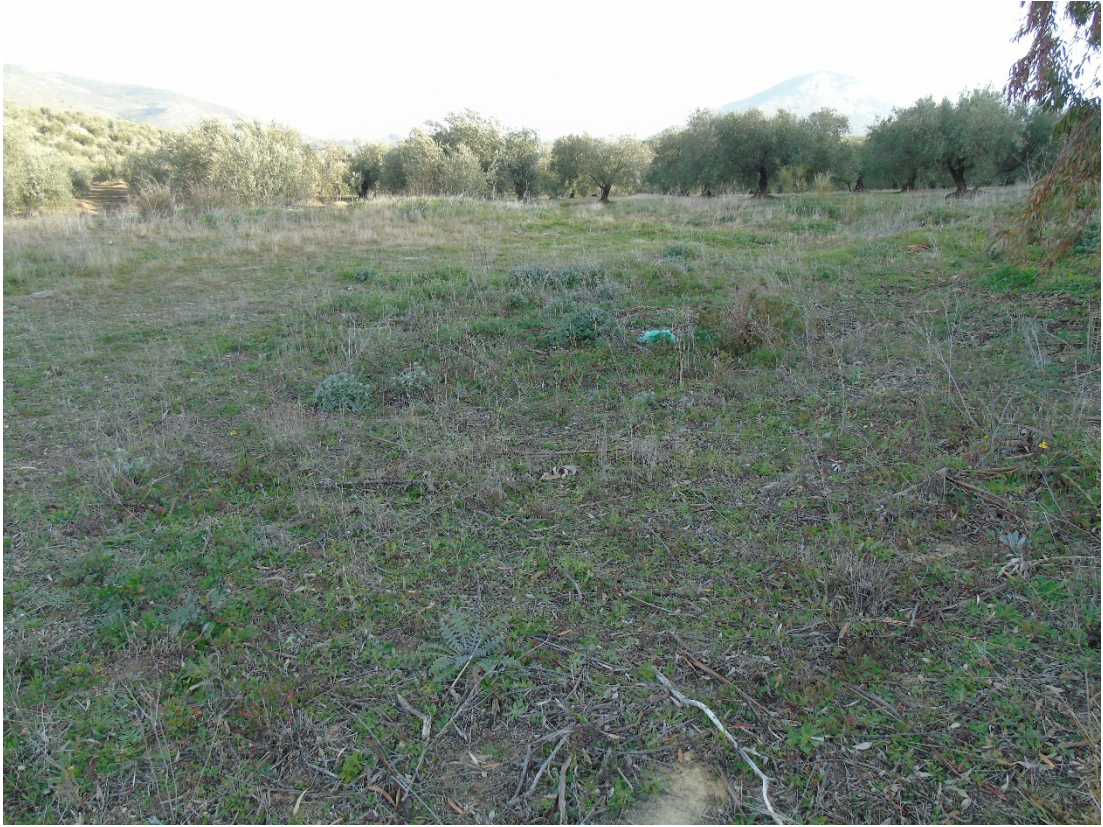
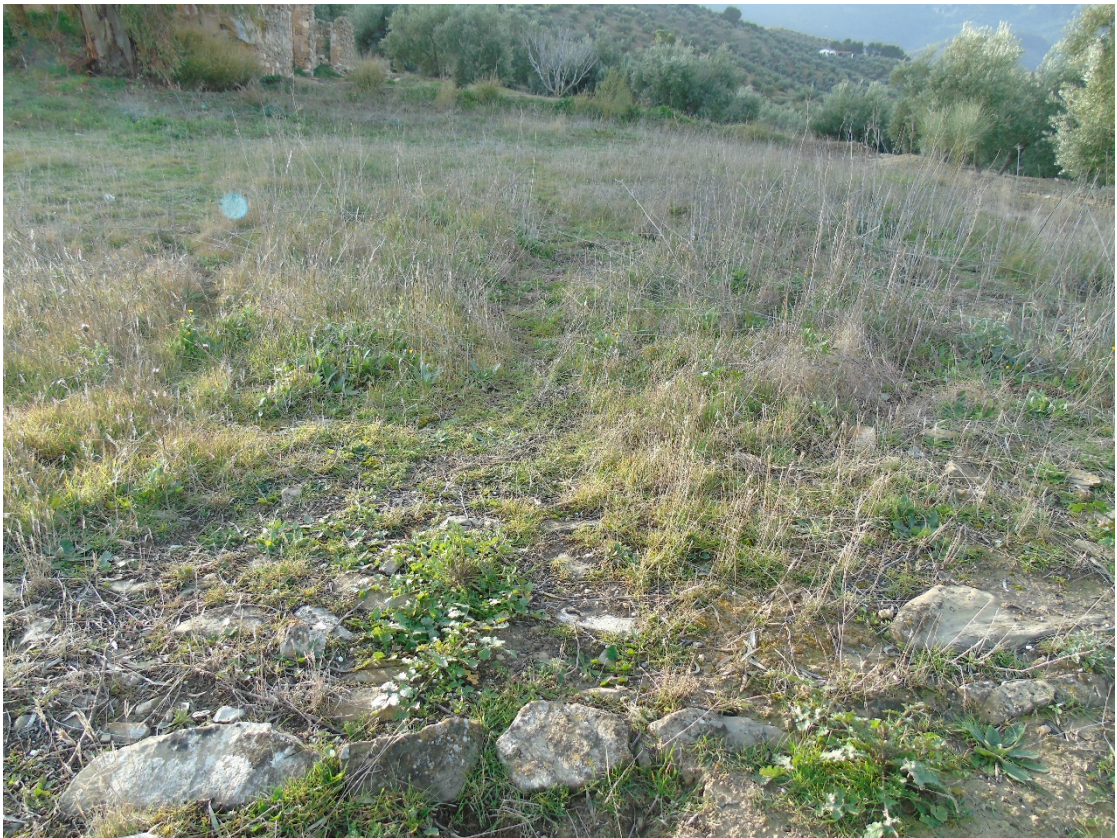
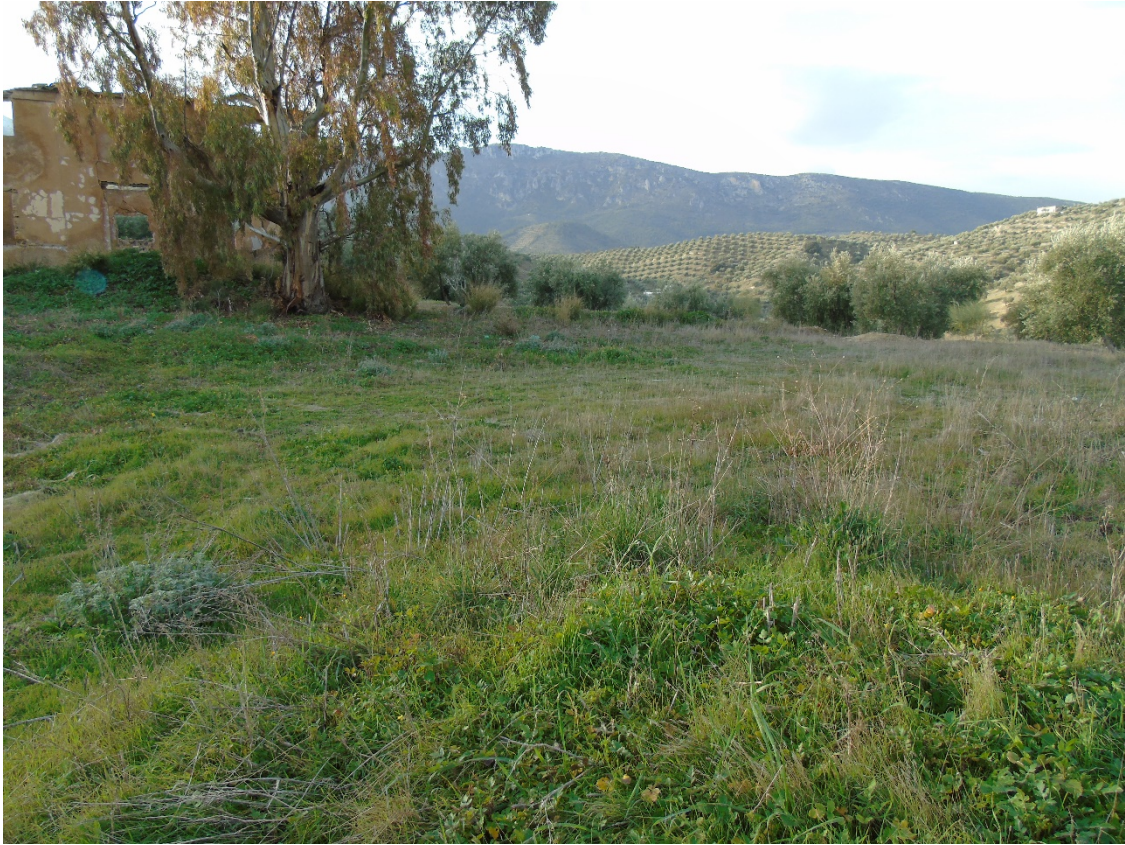
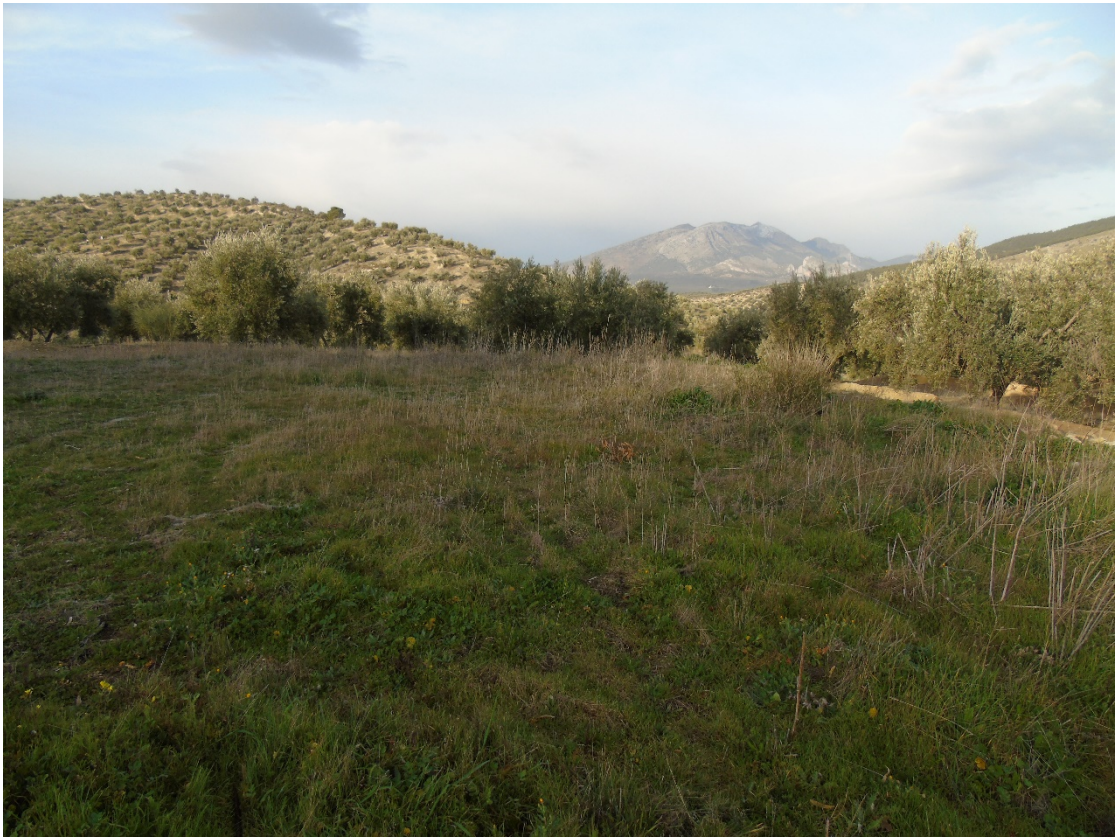
**Fotografías:** Era de Palma 1 (23/01/2020).

**Conservación:** Muy deficiente.

**Descripción:** Era rectangular empedrada, donde realizaban en el pasado labores de trilla de cereales, cultivo que hace tiempo no existe en la zona. Se ubica en una pequeña meseta que forma la ladera Oeste de la Loma del Pendón. La era el lateral de un cortijo semiderruido, junto a un gran eucaliptus. Está cubierta de vegetación con albarradas al Norte.
