IDENTIFICACIÓN DE LA CONSTRUCCIÓN DE PIEDRA SECA, N° 30-M.

Denominación: Era de la Cruz del Pulgón 1

Paraje: La Cruz del Pulgón **Población:** Mancha Real

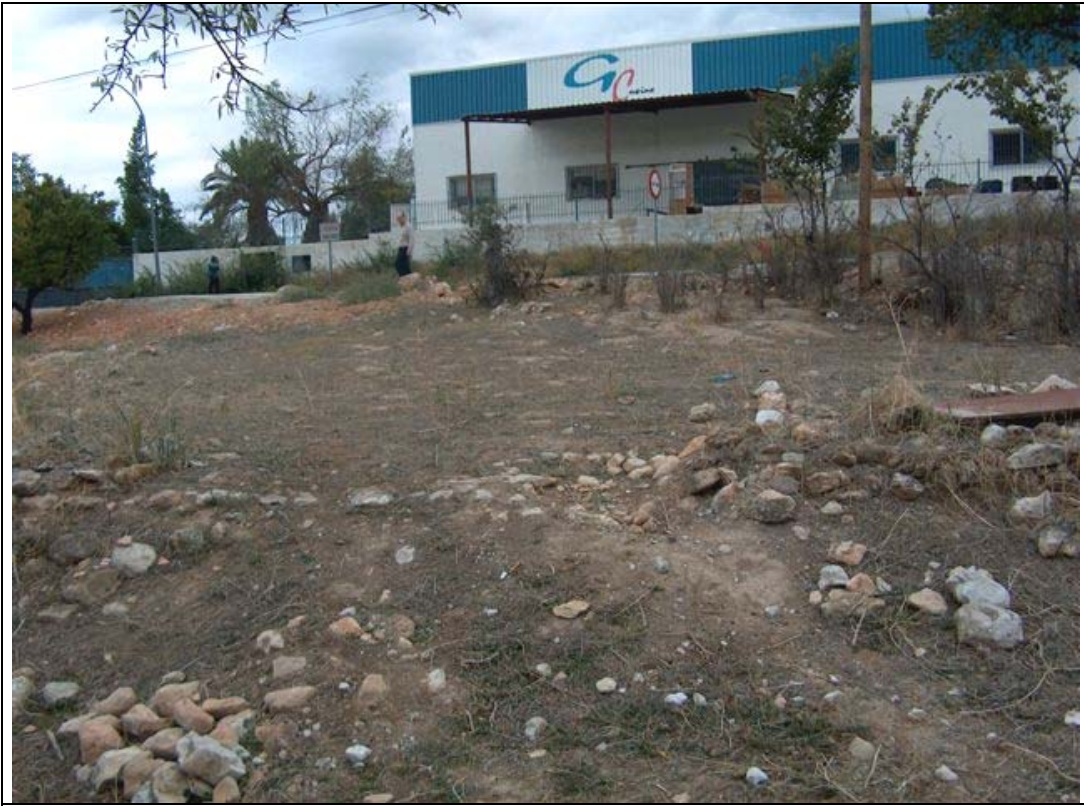
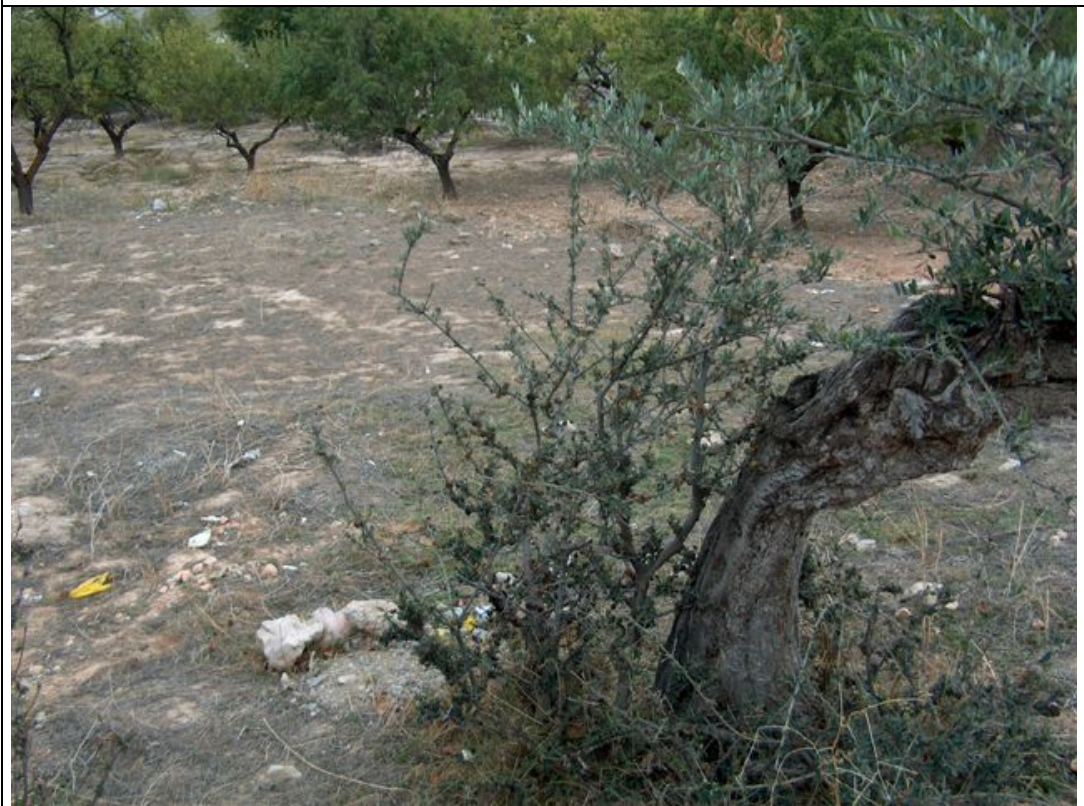
Fecha Fotografía: 22-10-2006.

Conservación: Muy deficiente..

Descripción: Era rectangular donde se trillaban los cereales recolectados en los alrededores. Debió estar empedrada en el pasado. Hoy día, apenas se notan restos de la solería debido al deterioro de la misma. Si se observan perfectamente las albarradas niveladoras del terreno, en alto en la parte superior y en bajo en la inferior, de aproximadamente 0,5 m. de altura.
